การตรวจสอบสภาพฝายและแนวทางแก้ไขปรับปรุงเพื่อเพิ่มประสิทธิภาพฝาย

รหัสฝายที่ : WPH030700306

ชื่อฝาย แม่จอกน้ำ 1 ชื่อลำน้ำ แม่จอกน้ำ ลำน้ำสาขาของ แม่จอก/ยม ประเภทลำน้ำ ลำห้วย วันที่สำรวจ 16 มิ.ย. 68
 หมู่บ้าน หมู่ที่ ตำบล หุ่งแล้ง อำเภอ ลอง จังหวัด แพร่
 3 บ้านปากจอกตะวันออก
 ก่อสร้าง เมื่อปี พ.ศ. 2564 อายุฝาย 4 หน่วยงานรับผิดชอบ ออกแบบเอง
 องค์การบริหารส่วนตำบลหุ่งแล้ง

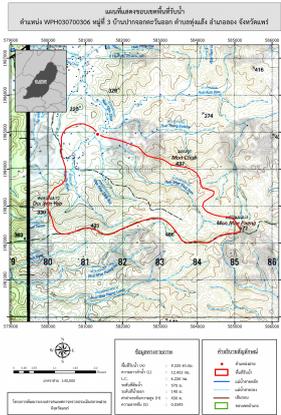
ข้อมูลพื้นที่รับน้ำของฝาย

A = 9.33 ตารางกิโลเมตร

L = 12.45 กิโลเมตร

LC = 6.23 กิโลเมตร

H = 430 เมตร

อัตราการไหลสูงสุด = 37.66 ลบ.ม./วินาที
