การตรวจสอบสภาพฝายและแนวทางแก้ไขปรับปรุงเพื่อเพิ่มประสิทธิภาพฝาย

รหัสฝายที่ : WPH030700401

ชื่อฝาย พนัน 3 ชื่อลำน้ำ พนัน ลำน้ำสาขาของ ยม/น่าน ประเภทลำน้ำ ลำห้วย วันที่สำรวจ 12 มิ.ย. 68
 หมู่บ้าน หมู่ที่ 4 บ้านปากจากตะวันตก ตำบล หุ่งแล้ง อำเภอ ลอง จังหวัด แพร่
 ก่อสร้าง เมื่อปี พ.ศ. 2515 อายุฝาย 53 หน่วยงานรับผิดชอบ องค์กรบริหารส่วนตำบลหุ่งแล้ง ออกแบบเอง

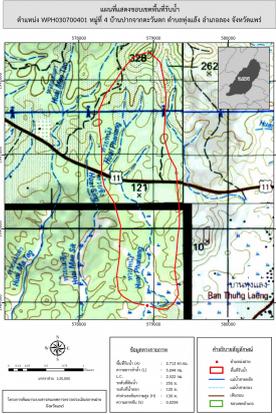
พื้นที่รับน้ำของฝายและข้อมูลประกอบ

ข้อมูลพื้นที่รับน้ำของฝาย
 A = 2.71 ตารางกิโลเมตร
 L = 7 กิโลเมตร
 LC = 2.52 กิโลเมตร
 H = 50 เมตร
 s = 0.03
 c = 0.2
 I = 64.73 มิลลิเมตร/ชั่วโมง
 Return period = 100 ปี
 อัตราการไหลสูงสุด = 9.76 ลบ.ม./วินาที
