การตรวจสอบสภาพฝายและแนวทางแก้ไขปรับปรุงเพื่อเพิ่มประสิทธิภาพฝาย

รหัสฝายที่ : WPH030700402

ชื่อฝาย พนัน 4      ชื่อลำน้ำ พนัน      ลำน้ำสาขาของ ยม/น่าน      ประเภทลำน้ำ ลำห้วย      วันที่สำรวจ 12 มิ.ย. 68  
 หมู่บ้าน หมู่ที่ 4 บ้านปากจากตะวันตก      ตำบล หุ่งแล้ง      อำเภอ ลอง      จังหวัด แพร่  
 ก่อสร้าง เมื่อปี พ.ศ. 2530      อายุฝาย 38      หน่วยงานรับผิดชอบ องค์การบริหารส่วนตำบลหุ่งแล้ง      ก่อสร้างเองโดยใช้แรงงานชาวบ้าน ใช้งบของ : สภาตำบล

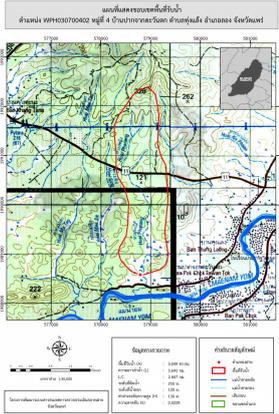
พื้นที่รับน้ำของฝายและข้อมูลประกอบ	สภาพโดยรวมของฝายและแนวทางแก้ไขปรับปรุงเบื้องต้น

<p>พื้นที่รับน้ำของฝายและข้อมูลประกอบ</p> <p>A = 3.05 ตารางกิโลเมตร  L = 5.69 กิโลเมตร  LC = 2.85 กิโลเมตร  H = 40 เมตร  s = 0.02  c = 0.2  I = 72.03 มิลลิเมตร/ชั่วโมง  Return period = 100 ปี  อัตราการไหลสูงสุด = 12.21 ลบ.ม./วินาที</p>	<p><b>สภาพโดยรวมของฝาย</b></p> <p>ฝายหินทิ้งก่อสร้างเมื่อราวปี พ.ศ. 2530 มีอายุ 38 ปี มีสภาพในแต่ละส่วนดังนี้ ส่วน Protection เหนือน้ำ : พื้นและลาดด้านข้างไม่มีการคาดผิว ไม่พบความเสียหายจากการทรุดตัว หรือเคลื่อนตัว มีตะกอนสะสมปริมาณปานกลาง สามารถใช้งานได้ ส่วนเหนือน้ำ : พื้นและลาดด้านข้างไม่พบความเสียหายจากการเคลื่อนตัว ทรุดตัว หรือแตกร้าว มีตะกอนสะสมปริมาณปานกลาง สามารถใช้งานได้ ส่วนควมคุมน้ำ : ฝายควรทำการรื้อถอนเนื่องจากไม่มีความแข็งแรงมากพอในการกักเก็บน้ำ ส่วนท้ายน้ำ : ไม่พบเจอความเสียหายด้านท้ายน้ำ สามารถใช้งานได้ ส่วน Protection ท้ายน้ำ : พื้นและลาดด้านข้างเป็นลำน้ำเดิมไม่มีการคาดผิว ไม่พบความเสียหาย มีตะกอนสะสมปริมาณน้อย สามารถใช้งานได้ ระบบส่งน้ำ : ไม่มี มีสภาพตะกอนหน้าฝาย : ตะกอนสะสมหน้าฝายมีปริมาณปานกลาง หมายเหตุ : ฝายควรได้รับการรื้อออกไป เนื่องจากไม่มีประโยชน์ในการกักเก็บน้ำ</p> <p><b>แนวทางแก้ไขปรับปรุงเบื้องต้น</b></p> <p>ฝายควรได้รับการรื้อถอนโดยไม่จำเป็นต้องสร้างฝายทดแทน เนื่องจากพื้นที่ดังกล่าวไม่ต้องการการกักเก็บน้ำหรือการกักเก็บน้ำ การรื้อถอนจึงเป็นมาตรการที่เหมาะสมต่อการบริหารจัดการทรัพยากรน้ำและรักษาสภาพแวดล้อมในบริเวณดังกล่าว.</p>
