การตรวจสอบสภาพฝายและแนวทางแก้ไขปรับปรุงเพื่อเพิ่มประสิทธิภาพฝาย

รหัสฝายที่ : WPH030700403

ชื่อฝาย แม่ซึก                      ชื่อลำน้ำ แม่ซึก                      ลำน้ำสาขาของ ยม/น่าน                      ประเภทลำน้ำ ลำห้วย                      วันที่สำรวจ 12 มิ.ย. 68  
 หมู่บ้าน หมู่ที่                      ตำบล หุ่งแล้ง                      อำเภอ ลอง                      จังหวัด แพร่  
 4 บ้านปากจากตะวันตก  
 ก่อสร้าง เมื่อปี พ.ศ. 2553                      อายุฝาย 15                      หน่วยงานรับผิดชอบ                      ใช้แบบมาตรฐาน : มข.2527  
 องค์การบริหารส่วนตำบลหุ่งแล้ง

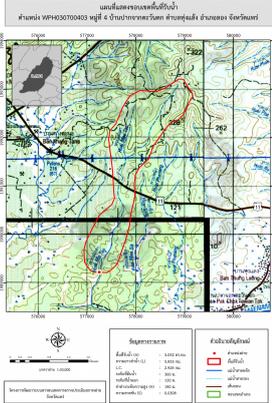
พื้นที่รับน้ำของฝายและข้อมูลประกอบ	สภาพโดยรวมของฝายและแนวทางแก้ไขปรับปรุงเบื้องต้น

<p>พื้นที่รับน้ำของฝายและข้อมูลประกอบ</p> <p>ข้อมูลพื้นที่รับน้ำของฝาย</p> <p>A = 3.05 ตารางกิโลเมตร</p> <p>L = 5.85 กิโลเมตร</p> <p>LC = 2.93 กิโลเมตร</p> <p>H = 50 เมตร</p> <p>s = 0.03</p> <p>c = 0.2</p> <p>I = 74.75 มิลลิเมตร/ชั่วโมง</p> <p>Return period = 100 ปี</p> <p>อัตราการไหลสูงสุด = 12.69 ลบ.ม./วินาที</p>	<p><b>สภาพโดยรวมของฝาย</b></p> <p>ฝายมาตรฐาน มข.2527 ก่อสร้างเมื่อราวปี พ.ศ. 2553 มีอายุ 15 ปี มีสภาพในแต่ละส่วนดังนี้ ส่วน Protection เหนือน้ำ : พื้นและลาดด้านข้างไม่มีการตัดผิว ไม่พบความเสียหายจากการทรุดตัว หรือเคลื่อนตัว มีตะกอนสะสมปริมาณมาก สามารถใช้งานได้ ส่วนเหนือน้ำ :</p> <p>พื้นและลาดด้านข้างไม่พบความเสียหายจากการเคลื่อนตัว ทรุดตัว หรือแตกร้าว มีตะกอนสะสมปริมาณมาก สามารถใช้งานได้ ส่วนควมคุมน้ำ : โครงสร้างคอนกรีตพบอาการกัดเซาะรุนแรง จนโครงสร้างไม่มีความแข็งแรงเพียงพอ ควรได้รับการปรับปรุง ส่วนท้ายน้ำ : ควรปรับปรุงฝายให้มีสภาพดีขึ้น ส่วน Protection ท้ายน้ำ : พื้นและลาดด้านข้างเป็นลำน้ำเดิมไม่มีการตัดผิว ไม่พบความเสียหาย มีตะกอนสะสมปริมาณปานกลาง สามารถใช้งานได้ ระบบส่งน้ำ : ไม่มี มีสภาพตะกอนหน้าฝาย : ตะกอนสะสมหน้าฝายมีปริมาณมาก รวมทั้งมีต้นไม้อายุ 10 ปีเศษ เติบโตหนาแน่นตลอดช่วงของลำน้ำ</p> <p><b>แนวทางแก้ไขปรับปรุงเบื้องต้น</b></p> <p>ฝายควรได้รับการปรับปรุงโครงสร้างส่วนควมคุมน้ำ</p> <p>เนื่องจากพบการกัดเซาะรุนแรงทำให้โครงสร้างขาดความแข็งแรงเพียงพอในการกักเก็บน้ำระยะยาว ส่วนท้ายน้ำควรได้รับการปรับปรุงให้สภาพฝายมั่นคงและปลอดภัยมากขึ้น ส่วน Protection เหนือน้ำและส่วนหน้าฝายสามารถใช้งานได้</p> <p>แต่ควรมีการขุดลอกตะกอนสะสมและกำจัดวัชพืชเพื่อรักษาประสิทธิภาพการระบายน้ำและป้องกันการกัดเซาะเพิ่มเติม เพื่อคงประสิทธิภาพของฝายและลดความเสี่ยงต่อโครงสร้างในระยะยาว.</p>
