การตรวจสอบสภาพฝายและแนวทางแก้ไขปรับปรุงเพื่อเพิ่มประสิทธิภาพฝาย

รหัสฝายที่ : WPH030700504

ชื่อฝาย ห้วยสงقان ชื่อลำน้ำ ห้วยสงقان ลำน้ำสาขาของ ยม/น่าน ประเภทลำน้ำ ลำห้วย วันที่สำรวจ 17 มิ.ย. 68
 หมู่บ้าน หมู่ที่ 5 บ้านอ้ายลิ้ม ตำบล หุ่งแล้ง อำเภอ ลอง จังหวัด แพร่
 ก่อสร้าง เมื่อปี พ.ศ. 2559 อายุฝาย 9 หน่วยงานรับผิดชอบ องค์กรการบริหารส่วนตำบลหุ่งแล้ง ออกแบบเอง

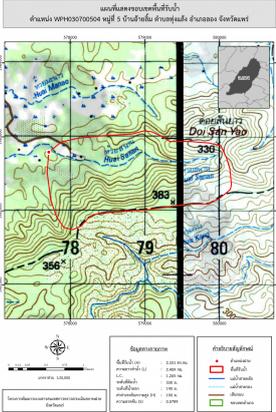
พื้นที่รับน้ำของฝายและข้อมูลประกอบ	สภาพโดยรวมของฝายและแนวทางแก้ไขปรับปรุงเบื้องต้น

<p>ข้อมูลพื้นที่รับน้ำของฝาย</p> <p>A = 2.33 ตารางกิโลเมตร</p> <p>L = 2.41 กิโลเมตร</p> <p>LC = 1.2 กิโลเมตร</p> <p>H = 190 เมตร</p> <p>s = 0.08</p> <p>c = 0.2</p> <p>l = 164.19 มิลลิเมตร/ชั่วโมง</p> <p>Return period = 100 ปี</p> <p>อัตราการไหลสูงสุด = 21.28 ลบ.ม./วินาที</p>	<p>สภาพโดยรวมของฝาย</p> <p>ฝายคอนกรีตวางกันลำห้วยเป็นประเภทฝายสันมน ไม่มีระบบส่งน้ำ เป็นฝายก่อสร้างใหม่มีอายุประมาณ 10 ปี มีสภาพในแต่ละส่วนดังนี้ ส่วน Protection เหนือน้ำ : พื้นและลาดด้านข้างไม่มีการลาดผิวคอนกรีต มีตะกอนสะสมปริมาณมากและต้นไม้เติบโตหนาแน่น สามารถใช้งานได้ ส่วนเหนือน้ำ : พื้นและลาดด้านข้างไม่พบเจอความเสียหาย มีตะกอนสะสมปริมาณมากและต้นไม้เติบโตหนาแน่น สามารถใช้งานได้ ส่วนควบคุมน้ำ : โครงสร้างฝายคอนกรีตยังมีสภาพแข็งแรง สามารถใช้งานได้ ส่วนท้ายน้ำ : มีตะกอนสะสมปริมาณปานกลาง แต่พบเจอการแตกร้าวระดับปานกลาง ควรได้รับการปรับปรุงให้มีความแข็งแรงมากขึ้น ส่วน Protection ท้ายน้ำ : มีตะกอนสะสมปริมาณมาก สามารถใช้งานได้ ระบบส่งน้ำ : ไม่มี มีสภาพตะกอนหน้าฝาย : ตะกอนสะสมหน้าฝายมีปริมาณมากและต้นไม้เติบโตหนาแน่นตลอดช่วงของลำน้ำ</p> <p>แนวทางแก้ไขปรับปรุงเบื้องต้น</p> <p>แนวทางการแก้ไขปัญหาของฝายนี้</p> <p>ควรดำเนินการขุดลอกตะกอนและกำจัดวัชพืชรวมถึงต้นไม้ที่ขึ้นหนาแน่นทั้งด้านเหนือน้ำและท้ายน้ำ เพื่อป้องกันการกัดเซาะและการไหลของน้ำและคงประสิทธิภาพในการใช้งานของฝาย นอกจากนี้ควรปรับปรุงส่วนท้ายน้ำที่มีรอยแตกร้าวให้มีความแข็งแรงมากขึ้น เพื่อรองรับปริมาณน้ำในช่วงฤดูฝนได้อย่างปลอดภัยและยั่งยืน.</p>
