การตรวจสอบสภาพฝายและแนวทางแก้ไขปรับปรุงเพื่อเพิ่มประสิทธิภาพฝาย

รหัสฝายที่ : WPH030700602

ชื่อฝาย ห้วยม่วง 4 ชื่อลำน้ำ ห้วยม่วง ลำน้ำสาขาของ ยม/น่าน ประเภทลำน้ำ ลำห้วย วันที่สำรวจ 17 มิ.ย. 68
 หมู่บ้าน หมู่ที่ 6 บ้านผาจ๊ับ ตำบล หุ่งแล้ง อำเภอ ลอง จังหวัด แพร่
 ก่อสร้าง เมื่อปี พ.ศ. 2540 อายุฝาย 28 หน่วยงานรับผิดชอบ ก่อสร้างเองโดยใช้แรงงานชาวบ้าน ใช้งบของ : สภาตำบล
 องค์การบริหารส่วนตำบลหุ่งแล้ง

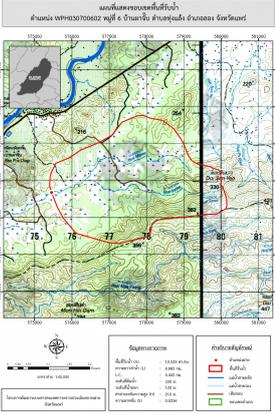
พื้นที่รับน้ำของฝายและข้อมูลประกอบ	สภาพโดยรวมของฝายและแนวทางแก้ไขปรับปรุงเบื้องต้น

<p>ข้อมูลพื้นที่รับน้ำของฝาย</p> <p>A = 10.52 ตารางกิโลเมตร</p> <p>L = 8.88 กิโลเมตร</p> <p>LC = 4.44 กิโลเมตร</p> <p>H = 210 เมตร</p> <p>s = 0.02</p> <p>c = 0.35</p> <p>l = 78.36 มิลลิเมตร/ชั่วโมง</p> <p>Return period = 100 ปี</p> <p>อัตราการไหลสูงสุด = 80.24</p> <p>ลบ.ม./วินาที</p>	<p>สภาพโดยรวมของฝาย</p> <p>ฝายคอนกรีตวางกันลำห้วยเป็นประเภทฝายสันนพร้อมระบบส่งน้ำแบบคลองดิน เป็นฝายก่อสร้างมานานมีอายุประมาณ 30 ปี มีสภาพในแต่ละส่วนดังนี้ ส่วน Protection หนี้น้ำ : พื้นและลาดด้านข้างไม่มีการตัดผิวคอนกรีต มีตะกอนสะสมปริมาณน้อย สามารถใช้งานได้ ส่วนหนี้น้ำ : พื้นและลาดด้านข้างไม่มีพบเจอความเสียหายจากการทรุดตัว หรือเคลื่อนตัว มีตะกอนสะสมปริมาณน้อย สามารถใช้งานได้ ส่วนควบคุมน้ำ : โครงสร้างฝายไม่มีความแข็งแรงเพียงพอ ควรได้รับการรื้อถอนก่อสร้างใหม่ ส่วนท้ายน้ำ : ควรได้รับการรื้อถอนก่อสร้างใหม่ให้มีสภาพที่ดีขึ้น เนื่องจากประเมินพบว่าส่วนพื้นคอนกรีตมีการทรุดตัวแตกร้าวเสียหาย ส่วน Protection ท้ายน้ำ : มีตะกอนสะสมปริมาณน้อยสามารถใช้งานได้ ระบบส่งน้ำ : สามารถใช้งานได้ มีสภาพตะกอนหน้าฝาย : ตะกอนสะสมหน้าฝายมีปริมาณน้อย</p> <p>แนวทางแก้ไขปรับปรุงเบื้องต้น</p> <p>แนวทางการแก้ไขปัญหของฝายนี้ควรดำเนินการรื้อถอนและก่อสร้างฝายใหม่ในส่วนควบคุมน้ำและท้ายน้ำ เพื่อให้โครงสร้างมีความแข็งแรงเพียงพอ รองรับการใช้งานระยะยาว พร้อมรักษาสวน Protection ทั้งหนี้น้ำและท้ายน้ำที่ยังสามารถใช้งานได้ และกำหนดมาตรการขุดลอกตะกอนเป็นระยะเพื่อคงประสิทธิภาพการไหลของน้ำและระบบส่งน้ำ.</p>
