ชื่อฝาย ห้วยสงาน 2 ชื่อลำน้ำ ห้วยสงาน ลำน้ำสาขาของ ยม/น่าน ประเภทลำน้ำ ลำห้วย วันที่สำรวจ 17 มิ.ย. 68
 หมู่บ้าน หมู่ที่ 7 บ้านวังเลี้ยง ตำบล หุ่งแล้ง อำเภอ ลอง จังหวัด แพร่
 ก่อสร้าง เมื่อปี พ.ศ. 2553 อายุฝาย 15 หน่วยงานรับผิดชอบ องค์การบริหารส่วนตำบลหุ่งแล้ง ออกแบบเอง ก่อสร้างเองโดยใช้แรงงานชาวบ้าน ใช้งบของ : สภาตำบล

ผลการตรวจสอบสภาพฝาย

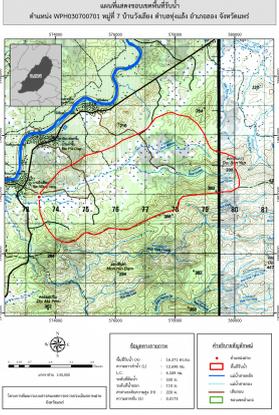
พื้นที่รับน้ำของฝายและข้อมูลประกอบ	สภาพโดยรวมของฝายและแนวทางแก้ไขปรับปรุงเบื้องต้น

<p>ข้อมูลพื้นที่รับน้ำของฝาย</p> <p>A = 16.37 ตารางกิโลเมตร</p> <p>L = 12.7 กิโลเมตร</p> <p>LC = 6.35 กิโลเมตร</p> <p>H = 220 เมตร</p> <p>s = 0.02</p> <p>c = 0.35</p> <p>I = 59.45 มิลลิเมตร/ชั่วโมง</p> <p>Return period = 100 ปี</p> <p>อัตราการไหลสูงสุด = 94.7 ลบ.ม./วินาที</p>	<p>สภาพโดยรวมของฝาย</p> <p>ฝายคอนกรีตวางกันลำห้วยเป็นประเภทฝายสันนวมพร้อมระบบส่งน้ำแบบคลองดิน เป็นฝายก่อสร้างมานานมีอายุประมาณ 15 ปี มีสภาพในแต่ละส่วนดังนี้ ส่วน Protection เหนือน้ำ : พื้นและลาดด้านข้างไม่มีการตัดผิวคอนกรีต มีตะกอนสะสมปริมาณน้อย สามารถใช้งานได้ ส่วนเหนือน้ำ : พื้นและลาดด้านข้างไม่พบเจอความเสียหาย มีตะกอนสะสมปริมาณน้อย สามารถใช้งานได้ ส่วนควบคุมน้ำ : โครงสร้างฝายไม่พบเจอความเสียหาย สามารถใช้งานได้ ส่วนท้ายน้ำ : ไม่พบเจอความเสียหายของพื้นและลาดด้านข้าง รวมทั้งส่วนอื่นๆ สามารถใช้งานได้ ส่วน Protection ท้ายน้ำ : มีตะกอนสะสมปริมาณปานกลาง สามารถใช้งานได้ ระบบส่งน้ำ : มีตะกอนสะสมปริมาณน้อย สามารถใช้งานได้ มีสภาพตะกอนหน้าฝาย : ตะกอนสะสมหน้าฝายมีปริมาณน้อย</p> <p>แนวทางแก้ไขปรับปรุงเบื้องต้น</p> <p>แนวทางการแก้ไขปัญหาของฝายนี้ควรดำเนินการตรวจสอบและติดตามสภาพโครงสร้างอย่างต่อเนื่อง เพื่อรักษาความมั่นคงแข็งแรงของฝายและประสิทธิภาพในการใช้งาน พร้อมทั้งกำหนดมาตรการขุดลอกตะกอนในส่วนหน้าฝาย ระบบส่งน้ำ และ Protection ท้ายน้ำเป็นระยะ เพื่อลดการกีดขวางการไหลของน้ำและคงประสิทธิภาพการระบายน้ำ.</p>
