การตรวจสอบสภาพฝายและแนวทางแก้ไขปรับปรุงเพื่อเพิ่มประสิทธิภาพฝาย

รหัสฝายที่ : WPH030700703

ชื่อฝาย ห้วยโป่ง 2 ชื่อลำน้ำ ห้วยโป่ง ลำน้ำสาขาของ ยม/น่าน ประเภทลำน้ำ ลำห้วย วันที่สำรวจ 17 มิ.ย. 68
 หมู่บ้าน หมู่ที่ 7 บ้านวังเลียง ตำบล หุ่น อำเภอ ลอง จังหวัด แพร่
 ก่อสร้าง เมื่อปี พ.ศ. 2540 อายุฝาย 28 หน่วยงานรับผิดชอบ องค์กรบริหารส่วนตำบลหุ่่น ออกแบบเอง

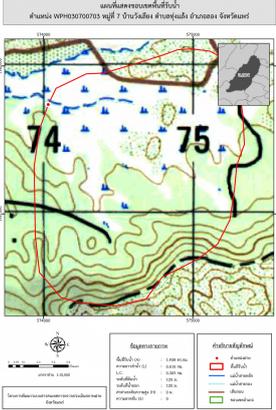
พื้นที่รับน้ำของฝายและข้อมูลประกอบ		สภาพโดยรวมของฝายและแนวทางแก้ไขปรับปรุงเบื้องต้น

<p>ข้อมูลพื้นที่รับน้ำของฝาย</p> <p>A = 1.94 ตารางกิโลเมตร</p> <p>L = 0.61 กิโลเมตร</p> <p>LC = 0.31 กิโลเมตร</p> <p>H = 10 เมตร</p> <p>s = 0.02</p> <p>c = 0.2</p> <p>l = 187.28 มิลลิเมตร/ชั่วโมง</p> <p>Return period = 100 ปี</p> <p>อัตราการไหลสูงสุด = 20.18 ลบ.ม./วินาที</p>	<p>สภาพโดยรวมของฝาย</p> <p>ฝายคอนกรีตประเภทฝายหินทิ้งวางกันลำห้วยเป็นฝายขนาดเล็ก มีสภาพในแต่ละส่วนดังนี้ ส่วน Protection เหนือน้ำ : พื้นและลาดด้านข้างไม่มีการคาดผิวคอนกรีต มีตะกอนสะสมปริมาณน้อย สามารถใช้งานได้ ส่วนเหนือน้ำ : พื้นและลาดด้านข้างไม่พบเจอความเสียหาย มีตะกอนสะสมปริมาณน้อย สามารถใช้งานได้ ส่วนควมคุมน้ำ : โครงสร้างฝายมีความแข็งแรง สามารถใช้งานได้ ส่วนท้ายน้ำ : พื้นและลาดด้านข้างประเมินพบเจอการกัดเซาะรุนแรง ควรได้รับการปรับปรุงให้มีสภาพดีขึ้น ส่วน Protection ท้ายน้ำ : พื้นและลาดด้านข้างไม่มีการคาดผิวคอนกรีต เป็นคลองดินทำให้มีตะกอนสะสมปริมาณปานกลาง สามารถใช้งานได้ ระบบส่งน้ำ : ใช้งานได้ มีสภาพตะกอนหน้าฝาย : ตะกอนสะสมหน้าฝายมีปริมาณน้อย</p> <p>แนวทางแก้ไขปรับปรุงเบื้องต้น</p> <p>แนวทางการแก้ไขปัญหของฝายนี้</p> <p>ควรปรับปรุงพื้นที่ท้ายน้ำที่เกิดการกัดเซาะให้มีความมั่นคงแข็งแรงมากขึ้น พร้อมทั้งกำหนดมาตรการขุดลอกตะกอนทั้งหน้าฝายและคลองดินบริเวณ Protection ท้ายน้ำอย่างต่อเนื่อง เพื่อป้องกันการกัดเซาะและการไหลและคงประสิทธิภาพในการใช้งานของฝาย.</p>
