การตรวจสอบสภาพฝายและแนวทางแก้ไขปรับปรุงเพื่อเพิ่มประสิทธิภาพฝาย

รหัสฝายที่ : WPH030700704

ชื่อฝาย ห้วยโป่ง 3 ชื่อลำน้ำ ห้วยโป่ง ลำน้ำสาขาของ ยม/น่าน ประเภทลำน้ำ ลำห้วย วันที่สำรวจ 17 มิ.ย. 68
 หมู่บ้าน หมู่ที่ 7 บ้านวังเลียง ตำบล หุ่งแล้ง อำเภอ ลอง จังหวัด แพร่
 ก่อสร้าง เมื่อปี พ.ศ. 2553 อายุฝาย 15 หน่วยงานรับผิดชอบ ไร่แบบมาตรฐาน : มข.2527
 องค์การบริหารส่วนตำบลหุ่งแล้ง

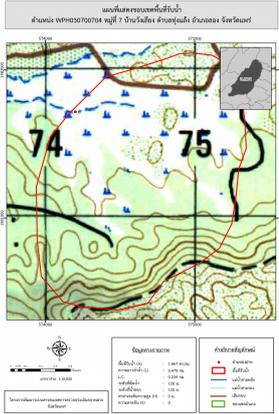
พื้นที่รับน้ำของฝายและข้อมูลประกอบ	สภาพโดยรวมของฝายและแนวทางแก้ไขปรับปรุงเบื้องต้น

<p>ข้อมูลพื้นที่รับน้ำของฝาย</p> <p>A = 1.87 ตารางกิโลเมตร</p> <p>L = 0.48 กิโลเมตร</p> <p>LC = 0.24 กิโลเมตร</p> <p>H = 10 เมตร</p> <p>s = 0.02</p> <p>c = 0.2</p> <p>I = 199.42 มิลลิเมตร/ชั่วโมง</p> <p>Return period = 100 ปี</p> <p>อัตราการไหลสูงสุด = 20.7 ลบ.ม./วินาที</p>
<p>สภาพโดยรวมของฝาย</p> <p>ฝายคอนกรีตประเภทฝายไหลตกตรงวางกันล้าห้วยโป่งเป็นฝายมาตรฐาน มข.2527</p> <p>มีสภาพในแต่ละส่วนดังนี้ ส่วน Protection เหนือน้ำ : พื้นและลาดด้านข้างไม่มีการคาดผิวคอนกรีต มีตะกอนสะสมปริมาณน้อย สามารถใช้งานได้ ส่วนเหนือน้ำ :</p> <p>พื้นและลาดด้านข้างไม่พบเจอความเสียหาย มีตะกอนสะสมปริมาณน้อย สามารถใช้งานได้</p> <p>ส่วนควบคุมน้ำ : โครงสร้างฝายมีความแข็งแรง สามารถใช้งานได้ ส่วนท้ายน้ำ :</p> <p>พื้นและลาดด้านข้างไม่พบเจอความเสียหาย สามารถใช้งานได้ ส่วน Protection ท้ายน้ำ :</p> <p>พื้นและลาดด้านข้างไม่มีการคาดผิวคอนกรีต เป็นคลองดินทำให้มีตะกอนสะสมปริมาณน้อย สามารถใช้งานได้ ระบบส่งน้ำ : ไม่มี มีสภาพตะกอนหน้าฝาย : ตะกอนสะสมหน้าฝายมีปริมาณน้อย</p> <p>แนวทางแก้ไขปรับปรุงเบื้องต้น</p> <p>แนวทางการแก้ไขปัญหาของฝายนี้ ควรมีการตรวจสอบและติดตามสภาพโครงสร้างอย่างสม่ำเสมอ เพื่อความมั่นคงแข็งแรงในระยะยาว</p> <p>ควบคู่กับการวางแผนขุดลอกตะกอนที่สะสมหน้าฝายตามช่วงเวลาที่เหมาะสม เพื่อป้องกันการอุดตันการไหลของน้ำและรักษาประสิทธิภาพการใช้งานของฝายให้ต่อเนื่องและยั่งยืน.</p>
