ชื่อฝาย ห้วยสงาน 3 ชื่อลำน้ำ ห้วยสงาน ลำน้ำสาขาของ ยม/น่าน ประเภทลำน้ำ ลำห้วย วันที่สำรวจ 17 มิ.ย. 68
 หมู่บ้าน หมู่ที่ 7 บ้านวังเลียง ตำบล หุ่งแล้ง อำเภอ ลอง จังหวัด แพร่
 ก่อสร้าง เมื่อปี พ.ศ. 2538 อายุฝาย 30 หน่วยงานรับผิดชอบ ไซ้แบบมาตรฐาน : กรมชลประทาน
 องค์การบริหารส่วนตำบลหุ่งแล้ง

ลักษณะทั่วไป			
ประเภทของสันฝาย : ฝายสันมน	ความสูงสันฝาย : 2.2 เมตร	ความยาวสันฝาย : 20.0 เมตร	
ประตูระบายน้ำ : ไม่มี	ชนิดบานประตู : -	ขนาด (กว้าง*สูง) : -	จำนวน : - ชุด ชนิดเครื่องยกบาน : -
อาคารบังคับน้ำ : มี	แบบเปิด : ฝั้งซ้าย	ชนิดบานประตู : บานตรง	ชนิดเครื่องยกบาน : เครื่องกว้านคันชัก
ระบบส่งน้ำ : มี	ลักษณะคลอง : คลองตาดคอนกรีต	ขนาดท้องคลองกว้าง : 1.5 เมตร	ความยาวประมาณ : 2.0 กิโลเมตรเมตร
ข้อมูลประวัติการซ่อม			
ปี พ.ศ.	รายการซ่อม	หน่วยงาน	หมายเหตุ
-	-	-	-

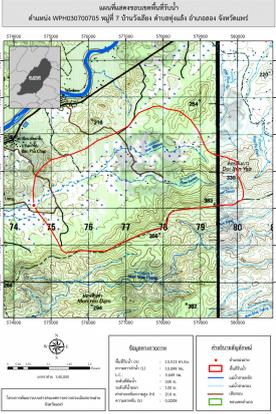
พื้นที่รับน้ำของฝายและข้อมูลประกอบ	สภาพโดยรวมของฝายและแนวทางแก้ไขปรับปรุงเบื้องต้น

<p>ข้อมูลพื้นที่รับน้ำของฝาย</p> <p>A = 13.51 ตารางกิโลเมตร</p> <p>L = 10.1 กิโลเมตร</p> <p>LC = 5.05 กิโลเมตร</p> <p>H = 210 เมตร</p> <p>s = 0.02</p> <p>c = 0.2</p> <p>I = 70.88 มิลลิเมตร/ชั่วโมง</p> <p>Return period = 100 ปี</p> <p>อัตราการไหลสูงสุด = 53.26 ลบ.ม./วินาที</p>	<p>สภาพโดยรวมของฝาย</p> <p>ฝายคอนกรีตประเภทฝายสันมนวางกันลำห้วย ก่อสร้างเมื่อราวปี พ.ศ.2538 มีอายุ 30 ปี มีสภาพในแต่ละส่วนดังนี้ ส่วน Protection เหนือน้ำ : พื้นและลาดด้านข้างไม่มีการตัดผิวคอนกรีต มีตะกอนสะสมปริมาณน้อย สามารถใช้งานได้ ส่วนเหนือน้ำ : พื้นและลาดด้านข้างไม่พบเจอความเสียหาย มีตะกอนสะสมปริมาณน้อย สามารถใช้งานได้ ส่วนควบคุมน้ำ : โครงสร้างฝายมีความแข็งแรง สามารถใช้งานได้ ส่วนท้ายน้ำ : พื้นและลาดด้านข้างไม่พบเจอความเสียหาย มีตะกอนสะสมปริมาณน้อย สามารถใช้งานได้ ส่วน Protection ท้ายน้ำ : พื้นและลาดด้านข้างไม่มีการตัดผิวคอนกรีต เป็นคลองดินทำให้มีตะกอนสะสมปริมาณปานกลาง สามารถใช้งานได้ ระบบส่งน้ำ : ใช้งานได้ มีสภาพตะกอนหน้าฝาย : ตะกอนสะสมหน้าฝายมีปริมาณน้อย</p> <p>แนวทางแก้ไขปรับปรุงเบื้องต้น</p> <p>แนวทางการแก้ไขปัญหาของฝายนี้ ควรมีการตรวจสอบและติดตามสภาพโครงสร้างอย่างสม่ำเสมอ เพื่อคงความมั่นคงแข็งแรงในระยะยาว</p> <p>ควบคู่กับการวางแผนขุดลอกตะกอนที่สะสมหน้าฝายตามช่วงเวลาที่เหมาะสม เพื่อป้องกันการอุดตันการไหลของน้ำและรักษาประสิทธิภาพการใช้งานของฝายให้ต่อเนื่องและยั่งยืน.</p>
