การตรวจสอบสภาพฝายและแนวทางแก้ไขปรับปรุงเพื่อเพิ่มประสิทธิภาพฝาย

รหัสฝายที่ : WPH030700801

ชื่อฝาย ห้วยโขงขอบ ชื่อลำน้ำ ห้วยโขงขอบ ลำน้ำสาขาของ ยม/น่าน ประเภทลำน้ำ ลำห้วย วันที่สำรวจ 17 มิ.ย. 68
 หมู่บ้าน หมู่ที่ 8 บ้านหาดผาคัน ตำบล หุ่งแล้ง อำเภอ ลอง จังหวัด แพร่
 ก่อสร้าง เมื่อปี พ.ศ. 2565 อายุฝาย 3 หน่วยงานรับผิดชอบ ออกแบบเอง
 องค์การบริหารส่วนตำบลหุ่งแล้ง

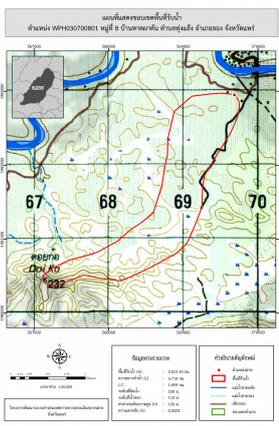
พื้นที่รับน้ำของฝายและข้อมูลประกอบ		สภาพโดยรวมของฝายและแนวทางแก้ไขปรับปรุงเบื้องต้น

<p>ข้อมูลพื้นที่รับน้ำของฝาย</p> <p>A = 2.01 ตารางกิโลเมตร</p> <p>L = 3.72 กิโลเมตร</p> <p>LC = 1.86 กิโลเมตร</p> <p>H = 120 เมตร</p> <p>s = 0.03</p> <p>c = 0.2</p> <p>l = 124.03 มิลลิเมตร/ชั่วโมง</p> <p>Return period = 100 ปี</p> <p>อัตราการไหลสูงสุด = 13.88 ลบ.ม./วินาที</p>	<p>สภาพโดยรวมของฝาย</p> <p>ฝายคอนกรีตประเภทสันฝายแบบสันนวางกันลำห้วย ก่อสร้างเมื่อราวปี พ.ศ.2565 มีอายุ 3 ปี มีสภาพในแต่ละส่วนดังนี้ ส่วน Protection เหนือน้ำ :</p> <p>พื้นและลาดด้านข้างไม่มีการตัดผิวคอนกรีต มีตะกอนสะสมปริมาณมาก สามารถใช้งานได้</p> <p>ส่วนเหนือน้ำ : พื้นและลาดด้านข้างไม่พบเจอความเสียหาย มีตะกอนสะสมปริมาณมาก สามารถใช้งานได้</p> <p>ส่วนควมคุมน้ำ : โครงสร้างฝายมีความแข็งแรง ไม่พบเจอการแตกร้าว เคลื่อนตัว หรือรั่วซึม สามารถใช้งานได้</p> <p>ส่วนท้ายน้ำ :</p> <p>พื้นและลาดด้านข้างไม่พบเจอความเสียหาย มีตะกอนสะสมปริมาณน้อย สามารถใช้งานได้</p> <p>ส่วน Protection ท้ายน้ำ : พื้นและลาดด้านข้างไม่มีการตัดผิวคอนกรีต เป็นคลองดินทำ มีตะกอนสะสมปริมาณมาก สามารถใช้งานได้</p> <p>ระบบส่งน้ำ : ไม่มี มีสภาพตะกอนหน้าฝาย : ตะกอนสะสมหน้าฝายมีปริมาณมาก</p> <p>แนวทางแก้ไขปรับปรุงเบื้องต้น</p> <p>แนวทางการแก้ไขปัญหาของฝายนี้ ควรดำเนินการขุดลอกตะกอนที่สะสมทั้งบริเวณเหนือน้ำ และท้ายน้ำอย่างสม่ำเสมอ เพื่อป้องกันการกัดเซาะการไหลและเพิ่มประสิทธิภาพการระบายน้ำ ควบคู่กับการตรวจสอบสภาพโครงสร้างอย่างต่อเนื่อง</p> <p>เพื่อรักษาความมั่นคงแข็งแรงและยืดอายุการใช้งานของฝายในระยะยาว.</p>
