การตรวจสอบสภาพฝายและแนวทางแก้ไขปรับปรุงเพื่อเพิ่มประสิทธิภาพฝาย

รหัสฝายที่ : WPH030700802

ชื่อฝาย ห้วยโป่ง 4 ชื่อลำน้ำ ห้วยโป่ง ลำน้ำสาขาของ ยม/น่าน ประเภทลำน้ำ ลำห้วย วันที่สำรวจ 17 มิ.ย. 68
 หมู่บ้าน หมู่ที่ 8 บ้านหาดผาคัน ตำบล หุ่งแล้ง อำเภอ ลอง จังหวัด แพร่
 ก่อสร้าง เมื่อปี พ.ศ. 2563 อายุฝาย 5 หน่วยงานรับผิดชอบ ออกแบบเอง
 องค์การบริหารส่วนตำบลหุ่งแล้ง

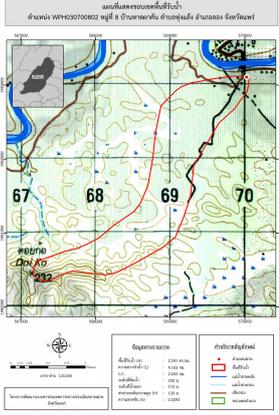
<p>แผนที่แสดงพื้นที่รับน้ำ ด้านหน้า พิกัด 107000000 และ 107000000 ด้านหลัง 107000000</p> <p>ข้อมูลรายละเอียด 1. ความสูงฝาย 120 ม. 2. ความยาวฝาย 2.24 กม. 3. ความยาวประตูน้ำ 4.1 กม. 4. ความยาวประตูน้ำ 2.05 กม. 5. ความสูงน้ำขึ้น 0.03 ม. 6. ความสูงน้ำขึ้น 0.2 ม. 7. ความสูงน้ำขึ้น 117.1 มม./ชั่วโมง 8. ความสูงน้ำขึ้น 14.59 ซม./วัน</p>	<p><u>ข้อมูลพื้นที่รับน้ำของฝาย</u></p> <p>A = 2.24 ตารางกิโลเมตร</p> <p>L = 4.1 กิโลเมตร</p> <p>LC = 2.05 กิโลเมตร</p> <p>H = 120 เมตร</p> <p>s = 0.03</p> <p>c = 0.2</p> <p>l = 117.1 มิลลิเมตร/ชั่วโมง</p> <p>Return period = 100 ปี</p> <p>อัตราการไหลสูงสุด = 14.59 ลบ.ม./วินาที</p>	<p><u>สภาพโดยรวมของฝาย</u></p> <p>ฝายคอนกรีตประเภทสันฝายแบบสันนวงก้นลำห้วย ก่อสร้างเมื่อราวปี พ.ศ.2563 มีอายุ 5 ปี มีสภาพในแต่ละส่วนดังนี้ ส่วน Protection เหนือน้ำ :</p> <p>พื้นและลาดด้านข้างไม่มีการตัดผิวคอนกรีต มีตะกอนสะสมปริมาณปานกลาง สามารถใช้งานได้ ส่วนเหนือน้ำ : พื้นและลาดด้านข้างไม่พบเจอความเสียหาย มีตะกอนสะสมปริมาณปานกลาง สามารถใช้งานได้ ส่วนควมคุมน้ำ :</p> <p>โครงสร้างฝายมีความแข็งแรง ไม่พบเจอการแตกร้าว เคลื่อนตัว หรือรั่วซึม สามารถใช้งานได้ ส่วนท้ายน้ำ : พื้นและลาดด้านข้างไม่พบเจอความเสียหาย มีตะกอนสะสมปริมาณน้อย สามารถใช้งานได้ ส่วน Protection ท้ายน้ำ : พื้นและลาดด้านข้างไม่มีการตัดผิวคอนกรีต เป็นคลองดินทำ มีตะกอนสะสมปริมาณมาก สามารถใช้งานได้ ระบบส่งน้ำ : ไม่มี มีสภาพตะกอนหน้าฝาย : ตะกอนสะสมหน้าฝายมีปริมาณปานกลาง</p> <p><u>แนวทางแก้ไขปรับปรุงเบื้องต้น</u></p> <p>แนวทางการแก้ไขปัญหาของฝายนี้ ควรดำเนินการขุดลอกตะกอนที่สะสมทั้งบริเวณเหนือน้ำ และท้ายน้ำอย่างสม่ำเสมอ เพื่อป้องกันการกัดเซาะการไหลและเพิ่มประสิทธิภาพการระบายน้ำ ควบคู่กับการตรวจสอบสภาพโครงสร้างอย่างต่อเนื่อง เพื่อรักษาความมั่นคงแข็งแรงและยืดอายุการใช้งานของฝายในระยะยาว.</p>
