การตรวจสอบสภาพฝายและแนวทางแก้ไขปรับปรุงเพื่อเพิ่มประสิทธิภาพฝาย

รหัสฝายที่ : WPH030700902

ชื่อฝาย ห้วยแก่งแกะ 2 ชื่อลำน้ำ ห้วยแก่งแกะ ลำน้ำสาขาของ แม่ออก/ยม ประเภทลำน้ำ ลำห้วย วันที่สำรวจ 16 มิ.ย. 68
 หมู่บ้าน หมู่ที่ 9 บ้านใหม่ปากจอก ตำบล หุ่งแล้ง อำเภอ ลอง จังหวัด แพร่
 ก่อสร้าง เมื่อปี พ.ศ. 2564 อายุฝาย 4 หน่วยงานรับผิดชอบ องค์กรการบริหารส่วนตำบลหุ่งแล้ง ออกแบบเอง

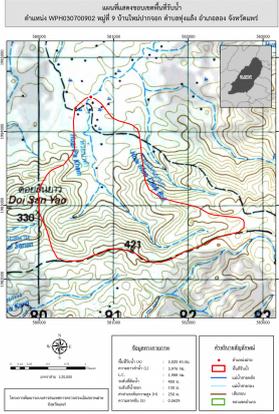
พื้นที่รับน้ำของฝายและข้อมูลประกอบ	สภาพโดยรวมของฝายและแนวทางแก้ไขปรับปรุงเบื้องต้น

<p>แผนที่แบบพิกัดพิกัดสี่ตัว ค่าพิกัด WPM307000E2 หมู่ 9 ตำบลบ้านดอน อำเภอเมือง จังหวัดบุรีรัมย์</p> <p>ข้อมูลพื้นที่รับน้ำของฝาย A = 3.02 ตารางกิโลเมตร L = 3.98 กิโลเมตร LC = 1.99 กิโลเมตร H = 250 เมตร s = 0.06 c = 0.3 I = 136.53 มิลลิเมตร/ชั่วโมง Return period = 100 ปี อัตราการไหลสูงสุด = 34.39 ลบ.ม./วินาที</p>	<p>สภาพโดยรวมของฝาย</p> <p>ฝายคอนกรีตประเภทฝายสันมนวางกันลำห้วย ก่อสร้างเมื่อปี พ.ศ. 2564 มีอายุ 4 ปี มีสภาพในแต่ละส่วนดังนี้ ส่วน Protection เหนือน้ำ : พื้นและลาดด้านข้างไม่มีการคาดผิว ไม่พบความเสียหายจากการทรุดตัว หรือเคลื่อนตัว สามารถใช้งานได้ ส่วนเหนือน้ำ : พื้นและลาดด้านข้างไม่พบความเสียหายจากการเคลื่อนตัว ทรุดตัว หรือแตกร้าว สามารถใช้งานได้ ส่วนควมคุมน้ำ : สันฝายคอนกรีต กำแพงข้างและส่วนอื่นๆไม่พบเจอความเสียหาย โครงสร้างมีความมั่นคงแข็งแรง สามารถใช้งานได้ ส่วนท้ายน้ำ : โครงสร้างคอนกรีตส่วนใหญ่ไม่พบความเสียหาย ทั้งพื้นและลาดด้านข้าง สามารถใช้งานได้ ส่วน Protection ท้ายน้ำ : พื้นและลาดด้านข้างที่เป็นคลองดิน ไม่พบเจอความเสียหาย สามารถใช้งานได้ ระบบส่งน้ำ : ไม่มี มีสภาพตะกอนหน้าฝาย : ตะกอนสะสมหน้าฝายมีปริมาณน้อย</p> <p>แนวทางแก้ไขปรับปรุงเบื้องต้น</p> <p>แนวทางการแก้ไขปัญหาของฝายนี้</p> <p>ควรมีการติดตามและตรวจสอบสภาพโครงสร้างอย่างต่อเนื่องเพื่อความมั่นคงแข็งแรงในระยะยาว อีกทั้งควรกำหนดแผนการขุดลอกตะกอนที่สะสมหน้าฝายในช่วงเวลาที่เหมาะสม เพื่อป้องกันการกีดขวางทางน้ำและรักษาประสิทธิภาพการใช้งานของฝายให้คงอยู่ได้อย่างต่อเนื่องและยั่งยืน.</p>
