การตรวจสอบสภาพฝายและแนวทางแก้ไขปรับปรุงเพื่อเพิ่มประสิทธิภาพฝาย

รหัสฝายที่ : WPH030700903

ชื่อฝาย น้ำปู 1      ชื่อลำน้ำ น้ำปู      ลำน้ำสาขาของ แม่อจก/ยม      ประเภทลำน้ำ ลำห้วย      วันที่สำรวจ 16 มิ.ย. 68  
 หมู่บ้าน หมู่ที่ 9 บ้านใหม่ปากจอก ตำบล หุ่งแล้ง      อำเภอ ลอง      จังหวัด แพร่  
 ก่อสร้าง เมื่อปี พ.ศ. 2535      อายุฝาย 33      หน่วยงานรับผิดชอบ      ออกแบบเอง ก่อสร้างเองโดยใช้แรงงานชาวบ้าน ใช้งบของ : สภาตำบล  
 องค์การบริหารส่วนตำบลหุ่งแล้ง

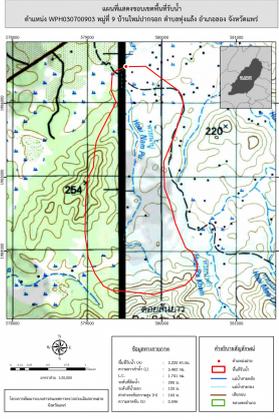
<p>แผนที่แสดงเขตพื้นที่รับน้ำ ด้านหน้า WPM050700003 หมู่ 9 ตำบลน้ำจืด อำเภอเมือง จังหวัดเชียงใหม่</p> <p>ข้อมูลพื้นที่รับน้ำของฝาย</p> <p>A = 3.22 ตารางกิโลเมตร</p> <p>L = 3.48 กิโลเมตร</p> <p>LC = 1.74 กิโลเมตร</p> <p>H = 160 เมตร</p> <p>s = 0.05</p> <p>c = 0.25</p> <p>l = 135.4 มิลลิเมตร/ชั่วโมง</p> <p>Return period = 100 ปี</p> <p>อัตราการไหลสูงสุด = 30.3 ลบ.ม./วินาที</p>	<p><b>สภาพโดยรวมของฝาย</b></p> <p>ฝายคอนกรีตประเภทฝายสันมนวางกันลำนน้ำปู ก่อสร้างเมื่อปี พ.ศ. 2535 มีอายุ 33 ปี พร้อมระบบส่งน้ำแบบเปิดฝักขา มีสภาพในแต่ละส่วนดังนี้ ส่วน Protection เหนือน้ำ : พื้นและลาดด้านข้างไม่มีการตัดผิว ไม่พบความเสียหายจากการทรุดตัว หรือเคลื่อนตัว สามารถใช้งานได้ ส่วนเหนือน้ำ : พื้นและลาดด้านข้างไม่พบความเสียหายจากการเคลื่อนตัว ทรุดตัว หรือแตกร้าว สามารถใช้งานได้ ส่วนควบคุมน้ำ : ตรวจสอบเจอรอยแตกร้าวที่กำแพงข้าง ควรได้รับการปรับปรุง ส่วนท้ายน้ำ : โครงสร้างคอนกรีตส่วนนี้ไม่พบความเสียหาย ทั้งพื้นและลาดด้านข้าง สามารถใช้งานได้ ส่วน Protection ท้ายน้ำ : พื้นและลาดด้านข้างที่เป็นคลองดิน ไม่พบเจอความเสียหาย สามารถใช้งานได้ ระบบส่งน้ำ : มีตะกอนสะสมปริมาณปานกลาง สามารถใช้งานได้ มีสภาพตะกอนหน้าฝาย : ตะกอนสะสมหน้าฝายมีปริมาณน้อย</p> <p><b>แนวทางแก้ไขปรับปรุงเบื้องต้น</b></p> <p>ฝายดังกล่าวมีอายุการใช้งานยาวนาน แต่โครงสร้างหลักของตัวฝายยังคงมีความมั่นคงแข็งแรง อย่างไรก็ตาม พบว่าบริเวณกำแพงฝายบางส่วนมีร่องรอยการแตกร้าว ซึ่งอาจส่งผลกระทบต่อความทนทานและความปลอดภัยของโครงสร้างในระยะยาว จึงควรมีการตรวจสอบ ประเมินสภาพ และดำเนินการบำรุงรักษาอย่างเหมาะสมเพื่อยืดอายุการใช้งานของฝายต่อไป</p>
