การตรวจสอบสภาพฝายและแนวทางแก้ไขปรับปรุงเพื่อเพิ่มประสิทธิภาพฝาย

รหัสฝายที่ : WPH030701001

ชื่อฝาย แม่พอกหนึ่ง      ชื่อลำน้ำ แม่พอก      ลำน้ำสาขาของ ยม/น่าน      ประเภทลำน้ำ ลำห้วย      วันที่สำรวจ 12 มิ.ย. 68  
 หมู่บ้าน หมู่ที่ 10 บ้านศรีดอนไชย ตำบล หุ่งแล้ง      อำเภอ ลอง      จังหวัด แพร่  
 ก่อสร้าง เมื่อปี พ.ศ. 2531      อายุฝาย 37      หน่วยงานรับผิดชอบ      ออกแบบเอง  
 องค์การบริหารส่วนตำบลห้วยทุ่ง

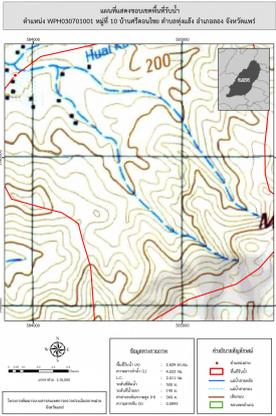
<p>แผนที่ภูมิประเทศของพื้นที่รับน้ำ จำนวนน้ำ 1000000000 หน่วย ปริมาณน้ำไหลลงสู่ฝายต่อปี 1 ล้านลูกบาศก์เมตร</p> <p>ข้อมูลพื้นที่รับน้ำของฝาย</p> <p>A = 2.83 ตารางกิโลเมตร</p> <p>L = 4.02 กิโลเมตร</p> <p>LC = 2.01 กิโลเมตร</p> <p>H = 360 เมตร</p> <p>s = 0.09</p> <p>c = 0.2</p> <p>I = 144.2 มิลลิเมตร/ชั่วโมง</p> <p>Return period = 100 ปี</p> <p>อัตราการไหลสูงสุด = 22.68 ลบ.ม./วินาที</p>	<p><b>สภาพโดยรวมของฝาย</b></p> <p>ฝายคอนกรีตประเภทฝายสันนมน ก่อสร้างเมื่อราวปี พ.ศ. 2531 มีอายุ 37 ปี วางกันลำน้ำแม่พอก มีสภาพในแต่ละส่วนดังนี้ ส่วน Protection เหนือน้ำ : พื้นและลาดด้านข้างไม่มีการคาดผิว ไม่พบความเสียหายจากการทรุดตัว หรือเคลื่อนตัว มีตะกอนสะสมปริมาณปานกลาง สามารถใช้งานได้ ส่วนเหนือน้ำ : พื้นและลาดด้านข้างไม่พบความเสียหายจากการเคลื่อนตัว ทรุดตัว หรือแตกร้าว มีตะกอนสะสมปริมาณปานกลาง สามารถใช้งานได้ ส่วนควบคุมน้ำ : ฝายมีโครงสร้างที่แข็งแรง สามารถใช้งานได้ ส่วนท้ายน้ำ : ไม่พบเจอความเสียหายเชิงโครงสร้าง</p> <p>แต่มีตะกอนสะสมปริมาณปานกลางรวมทั้งวัชพืชเติบโตหนาแน่น ควรได้รับการขุดลอก ส่วน Protection ท้ายน้ำ : พื้นและลาดด้านข้างเป็นลำน้ำเดิมไม่มีการคาดผิว ไม่พบความเสียหาย มีตะกอนสะสมปริมาณปานกลาง สามารถใช้งานได้ ระบบส่งน้ำ : ไม่มี มีสภาพตะกอนหน้าฝาย : ตะกอนสะสมหน้าฝายมีปริมาณปานกลางและวัชพืชเติบโตหนาแน่น</p> <p><b>แนวทางการแก้ไขปรับปรุงเบื้องต้น</b></p> <p>แนวทางการแก้ไขปัญหานี้</p> <p>ควรดำเนินการติดตามตรวจสอบสภาพโครงสร้างอย่างต่อเนื่องเพื่อรักษาความมั่นคงแข็งแรงในระยะยาว พร้อมทั้งกำหนดมาตรการขุดลอกตะกอนที่สะสมหน้าฝายในระยะเวลาที่เหมาะสม เพื่อป้องกันการกัดเซาะของน้ำและคงประสิทธิภาพในการใช้งานของฝายให้ยั่งยืน.</p>
