การตรวจสอบสภาพฝายและแนวทางแก้ไขปรับปรุงเพื่อเพิ่มประสิทธิภาพฝาย

รหัสฝายที่ : WPH030701002

ชื่อฝาย แม่พอกสอง ชื่อลำน้ำ แม่พอก ลำน้ำสาขาของ ลอง/ยม ประเภทลำน้ำ ลำห้วย วันที่สำรวจ 12 มิ.ย. 68
 หมู่บ้าน หมู่ที่ 10 บ้านศรีดอนไชย ตำบล หุ่น อำเภอ ลอง จังหวัด แพร่
 ก่อสร้าง เมื่อปี พ.ศ. 2564 อายุฝาย 4 หน่วยงานรับผิดชอบ ออกแบบเอง
 องค์การบริหารส่วนตำบลหุ่น

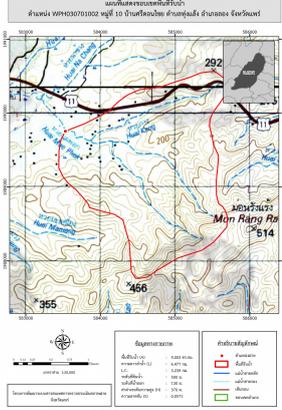
พื้นที่รับน้ำของฝายและข้อมูลประกอบ	สภาพโดยรวมของฝายและแนวทางแก้ไขปรับปรุงเบื้องต้น
<p>ข้อมูลพื้นที่รับน้ำของฝาย</p> <p>A = 4 ตารางกิโลเมตร</p> <p>L = 6.48 กิโลเมตร</p> <p>LC = 3.24 กิโลเมตร</p> <p>H = 370 เมตร</p> <p>s = 0.06</p> <p>c = 0.23</p> <p>I = มิลลิเมตร/ชั่วโมง</p> <p>Return period = 100 ปี</p> <p>อัตราการไหลสูงสุด = 28.52 ลบ.ม./วินาที</p>
