การตรวจสอบสภาพฝายและแนวทางแก้ไขปรับปรุงเพื่อเพิ่มประสิทธิภาพฝาย

รหัสฝายที่ : WPH030701003

ชื่อฝาย แม่พอกสาม      ชื่อลำน้ำ แม่พอก      ลำน้ำสาขาของ แม่ลอง/ยม      ประเภทลำน้ำ ลำห้วย      วันที่สำรวจ 12 มิ.ย. 68  
 หมู่บ้าน หมู่ที่ 10 บ้านศรีดอนไชย ตำบล หุ่งแล้ง      อำเภอ ลอง      จังหวัด แพร่  
 ก่อสร้าง เมื่อปี พ.ศ. 2530      อายุฝาย 38      หน่วยงานรับผิดชอบ      ออกแบบเอง  
 องค์การบริหารส่วนตำบลหุ่งแล้ง

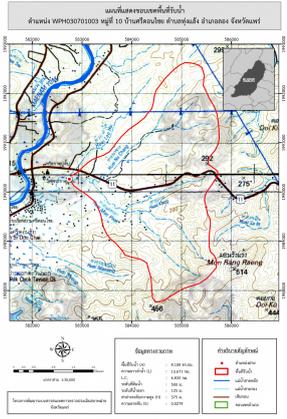
พื้นที่รับน้ำของฝายและข้อมูลประกอบ	สภาพโดยรวมของฝายและแนวทางแก้ไขปรับปรุงเบื้องต้น

<p>ข้อมูลพื้นที่รับน้ำของฝาย</p> <p>A = 8.11 ตารางกิโลเมตร</p> <p>L = 13.67 กิโลเมตร</p> <p>LC = 6.84 กิโลเมตร</p> <p>H = 375 เมตร</p> <p>s = 0.03</p> <p>c = 0.22</p> <p>I = 64.85 มิลลิเมตร/ชั่วโมง</p> <p>Return period = 100 ปี</p> <p>อัตราการไหลสูงสุด = 32.16 ลบ.ม./วินาที</p>	<p><b>สภาพโดยรวมของฝาย</b></p> <p>ฝายหินทิ้ง ก่อสร้างเมื่อราวปี พ.ศ. 2530 มีอายุ 38 ปี วางกั้นลำน้ำแม่พอก มีสภาพในแต่ละส่วนดังนี้</p> <p>ส่วน Protection เหนือน้ำ : พื้นและลาดด้านข้างไม่มีการลาดผิว ไม่พบความเสียหายจากการทรุดตัวหรือเคลื่อนตัว มีตะกอนสะสมปริมาณมากและวัชพืช ต้นไม้เติบโตหนาแน่น สามารถใช้งานได้</p> <p>ส่วนเหนือน้ำ : พื้นและลาดด้านข้างไม่พบความเสียหายจากการเคลื่อนตัว ทรุดตัว หรือแตกร้าว มีตะกอนสะสมปริมาณมากและวัชพืช ต้นไม้เติบโตหนาแน่น สามารถใช้งานได้ ส่วนควบคุมน้ำ : ฝายมีโครงสร้างที่แข็งแรง สามารถใช้งานได้ ส่วนท้ายน้ำ : ไม่พบเจอความเสียหายเชิงโครงสร้าง มีตะกอนสะสมปริมาณน้อย ส่วน Protection ท้ายน้ำ :</p> <p>พื้นและลาดด้านข้างเป็นลำน้ำเดิมไม่มีการลาดผิว ไม่พบความเสียหาย มีตะกอนสะสมปริมาณน้อย สามารถใช้งานได้ ระบบส่งน้ำ : ไม่มี มีสภาพตะกอนหน้าฝาย :</p> <p>ตะกอนสะสมหน้าฝายมีปริมาณมากและมีต้นไม้ วัชพืชเติบโตหนาแน่น</p> <p><b>แนวทางแก้ไขปรับปรุงเบื้องต้น</b></p> <p>แนวทางการแก้ไขปัญหานี้</p> <p>ควรดำเนินการติดตามตรวจสอบสภาพโครงสร้างอย่างต่อเนื่องเพื่อรักษาความมั่นคงแข็งแรงในระยะยาว พร้อมทั้งกำหนดมาตรการขุดลอกตะกอนที่สะสมหน้าฝายในระยะเวลาที่เหมาะสม เพื่อป้องกันการกัดเซาะของลำน้ำและคงประสิทธิภาพในการใช้งานของฝายให้ยั่งยืน.</p>
