การตรวจสอบสภาพฝายและแนวทางแก้ไขปรับปรุงเพื่อเพิ่มประสิทธิภาพฝาย

รหัสฝายที่ : WPH030701004

ชื่อฝาย แม่พอกสี่      ชื่อลำน้ำ แม่พอก      ลำน้ำสาขาของ แม่ลอง/ยม      ประเภทลำน้ำ ลำห้วย      วันที่สำรวจ 12 มิ.ย. 68  
 หมู่บ้าน หมู่ที่ 10 บ้านศรีดอนไชย ตำบล หุ่งแล้ง      อำเภอ ลอง      จังหวัด แพร่  
 ก่อสร้าง เมื่อปี พ.ศ. 2535      อายุฝาย 33      หน่วยงานรับผิดชอบ      ออกแบบเอง  
 องค์การบริหารส่วนตำบลหุ่งแล้ง

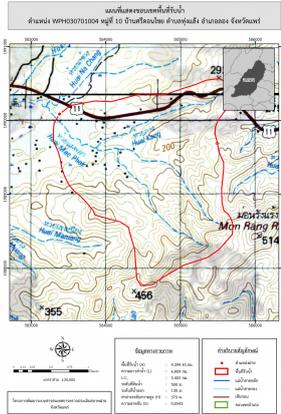
**พื้นที่รับน้ำของฝายและข้อมูลประกอบ**

ข้อมูลพื้นที่รับน้ำของฝาย

Return period = 100 ปี

อัตราการไหลสูงสุด = 26.38 ลบ.ม./วินาที
