การตรวจสอบสภาพฝายและแนวทางแก้ไขปรับปรุงเพื่อเพิ่มประสิทธิภาพฝาย

รหัสฝายที่ : WPH030701005

ชื่อฝาย แม่พอกห้า      ชื่อลำน้ำ แม่พอก      ลำน้ำสาขาของ แม่ลอง/ยม      ประเภทลำน้ำ ลำห้วย      วันที่สำรวจ 12 มิ.ย. 68  
 หมู่บ้าน หมู่ที่ 10 บ้านศรีดอนไชย ตำบล หุ่น      อำเภอ ลอง      จังหวัด แพร่  
 ก่อสร้าง เมื่อปี พ.ศ. 2543      อายุฝาย 25      หน่วยงานรับผิดชอบ      ออกแบบเอง  
 องค์การบริหารส่วนตำบลหุ่น

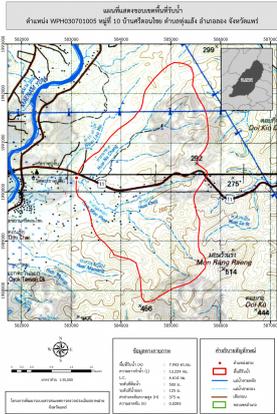
**พื้นที่รับน้ำของฝายและข้อมูลประกอบ**

**ข้อมูลพื้นที่รับน้ำของฝาย**

A = 7.94 ตารางกิโลเมตร

Return period = 100 ปี

อัตราการไหลสูงสุด = 33.84 ลบ.ม./วินาที
