# การตรวจสอบสภาพฝายและแนวทางแก้ไขปรับปรุงเพื่อเพิ่มประสิทธิภาพฝาย

รหัสฝายที่ : WPH030701007

ชื่อฝาย ห้วยม่วง 1 ชื่อลำน้ำ ห้วยม่วง ลำน้ำสาขาของ ยม/น่าน ประเภทลำน้ำ ลำห้วย วันที่สำรวจ 12 มิ.ย. 68  
หมู่บ้าน หมู่ที่ 10 บ้านศรีดอนไชย ตำบล ห้วยม่วง อำเภอ ลอง จังหวัด แพร่  
ก่อสร้าง เมื่อปี พ.ศ. 2535 อายุฝาย 33 หน่วยงานรับผิดชอบ ก่อสร้างเองโดยใช้แรงงานชาวบ้าน ใช้งบของ : สภาตำบล  
องค์การบริหารส่วนตำบลห้วยม่วง

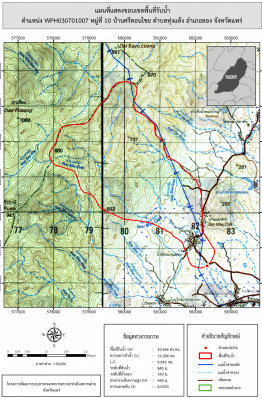
| พื้นที่รับน้ำของฝายและข้อมูลประกอบ | | สภาพโดยรวมของฝายและแนวทางแก้ไขปรับปรุงเบื้องต้น |
|---|---|---|
| | <p><u>ข้อมูลพื้นที่รับน้ำของฝาย</u></p> <p>A = 10.67 ตารางกิโลเมตร</p> <p>L = 19.28 กิโลเมตร</p> <p>LC = 9.64 กิโลเมตร</p> <p>H = 680 เมตร</p> <p>s = 0.04</p> <p>c = 0.25</p> <p>I = 57.38 มิลลิเมตร/ชั่วโมง</p> <p>Return period = 100 ปี</p> <p>อัตราการไหลสูงสุด = 42.53 ลบ.ม./วินาที</p> | <p><u>สภาพโดยรวมของฝาย</u></p> <p>ฝายคอนกรีตประเภทสันนํ้า ก่อสร้างเมื่อราวปี พ.ศ. 2535 มีอายุฝายกว่า 33 ปี มีสภาพในแต่ละส่วนดังนี้ ส่วน Protection เหนือหน้า : พื้นและลาดด้านข้างไม่มีการลาดผิว ไม่พบความเสียหายจากการทรุดตัว หรือเคลื่อนตัว มีตะกอนสะสมปริมาณปานกลาง สามารถใช้งานได้ ส่วนเหนือหน้า :</p> <p>พื้นและลาดด้านข้างไม่พบความเสียหายจากการเคลื่อนตัว ทรุดตัว หรือแตกร้าว มีตะกอนสะสมปริมาณปานกลาง สามารถใช้งานได้ ส่วนควมคุมน้ำ : ฝายควรได้รับการปรับปรุง ส่วนท้ายน้ำ :</p> <p>ควรปรับปรุงให้มีโครงสร้างที่สอดคล้องกันกับตัวฝายควมคุมน้ำ ส่วน Protection ท้ายน้ำ :</p> <p>พื้นและลาดด้านข้างเป็นลํานํ้าเดิมไม่มีการลาดผิว ไม่พบความเสียหาย มีตะกอนสะสมปริมาณมาก สามารถใช้งานได้ ระบบส่งน้ำ : ไม่มี มีสภาพตะกอนหน้าฝาย : ตะกอนสะสมหน้าฝายมีปริมาณปานกลาง หมายเหตุ :</p> <p>เนื่องจากลํานํ้าไหลเชี่ยวช่วงหน้าฝาย การปรับปรุงฝายควรคำนึงถึงการต้านแรงดันน้ำอย่างสำคัญด้วย</p> <p><u>แนวทางแก้ไขปรับปรุงเบื้องต้น</u></p> <p>แนวทางการแก้ไขปัญหของฝายนี้</p> <p>ควรดำเนินการปรับปรุงโครงสร้างส่วนควมคุมน้ำและส่วนท้ายน้ำให้มีความแข็งแรงและสอดคล้องกับลักษณะภูมิประเทศ รวมถึงควรออกแบบให้สอดคล้องกับปริมาณน้ำที่ต้องการกักเก็บ เพื่อเพิ่มประสิทธิภาพการกักเก็บและการระบายน้ำ</p> <p>ควบคู่กับการขุดลอกตะกอนที่สะสมบริเวณเหนือหน้า ท้ายน้ำ และหน้าฝาย</p> <p>รวมถึงกำจัดวัชพืชที่อาจกีดขวางการไหลของน้ำ</p> <p>นอกจากนี้ควรมีการติดตามตรวจสอบสภาพโครงสร้างฝายอย่างต่อเนื่อง</p> <p>เพื่อประเมินความมั่นคงแข็งแรงและยืดอายุการใช้งานของฝายในระยะยาว.</p> |
