# การตรวจสอบสภาพฝายและแนวทางแก้ไขปรับปรุงเพื่อเพิ่มประสิทธิภาพฝาย

รหัสฝายที่ : WPH030900102

ชื่อฝาย ห้วยแม่ปาน ชื่อลำน้ำ ห้วยแม่ปาน ลำน้ำสาขาของ แม่น้ำยม ประเภทลำน้ำ ลำห้วย วันที่สำรวจ 12 มิ.ย. 68  
หมู่บ้าน หมู่ที่ 1 บ้านวังน้ำเย็น ตำบล แม่ปาน อำเภอ ลอง จังหวัด แพร่  
ก่อสร้าง เมื่อปี พ.ศ. อายุฝาย มากกว่า 30 ปี หน่วยงานรับผิดชอบ ทต.แม่ปาน ใช้แบบมาตรฐาน : กรมชลประทาน

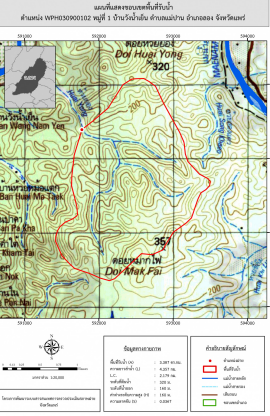
| พื้นที่รับน้ำของฝายและข้อมูลประกอบ | สภาพโดยรวมของฝายและแนวทางแก้ไขปรับปรุงเบื้องต้น |
|---|---|
| <p><b>ข้อมูลพื้นที่รับน้ำของฝาย</b></p> <p>A = 3.39 ตารางกิโลเมตร</p> <p>L = 4.36 กิโลเมตร</p> <p>LC = 2.18 กิโลเมตร</p> <p>H = 160 เมตร</p> <p>s = 0.04</p> <p>c = 0.2</p> <p>I = 119.61 มิลลิเมตร/ชั่วโมง</p> <p>Return period = 100 ปี</p> <p>อัตราการไหลสูงสุด = 22.52 ลบ.ม./วินาที</p> | <p><b>สภาพโดยรวมของฝาย</b></p> <p>ฝายสันมนคอนกรีต อายุมากกว่า 30 ปี ในความรับผิดชอบของทต.แม่ปาน</p> <p>มีสภาพในแต่ละส่วนดังนี้ ส่วน Protection เหนือน้ำ : ไม่มี ส่วนลาดด้านข้างมีวัชพืชขึ้นมาก</p> <p>ส่วนเหนือน้ำ : ไม่มี ส่วนลาดด้านข้างมีวัชพืชขึ้นมาก ส่วนควบคุมน้ำ : ปกติสามารถใช้งานได้</p> <p>ส่วนท้ายน้ำ : ไม่มีลาดด้านข้าง พื้นยังใช้งานได้ดี ปกติ ส่วน Protection ท้ายน้ำ : ไม่มี</p> <p>ส่วนผิวน้ำและลาดด้านข้างมีวัชพืชขึ้นมาก ระบบส่งน้ำ : มีแค่ปากคลอง</p> <p>และไม่มีประตูปรับน้ำ แต่โดยรวมระบบส่งน้ำยังใช้งานได้ปกติ มีสภาพตะกอนหน้าฝาย :</p> <p>มีการสะสมของตะกอนมาก</p> <p><b>แนวทางแก้ไขปรับปรุงเบื้องต้น</b></p> <p>มีสภาพโดยรวมปกติ ควรวางแผนการขุดลอกกำจัดวัชพืช และเศษกิ่งไม้ตามเวลาที่เหมาะสม</p> <p>ควรติดตั้งบานประตูปรับน้ำหรือระบายทรายแบบคลส.เพื่อควบคุมระดับน้ำในส่วนเหนือน้ำ</p> |
