ชื่อฝาย ต้นไคร้ ชื่อลำน้ำ ห้วยแม่ปาน ลำน้ำสาขาของ แม่น้ำยม ประเภทลำน้ำ ลำห้วย วันที่สำรวจ 12 มิ.ย. 68
 หมู่บ้าน หมู่ที่ 2 บ้านแม่ปานนอก ตำบล แม่ปาน อำเภอ ลอง จังหวัด แพร่
 ก่อสร้าง เมื่อปี พ.ศ. อายุฝาย มากกว่า 30 ปี หน่วยงานรับผิดชอบ กรมชลประทาน ออกแบบเอง

พิกัดฝาย			
X(UTM)	589759	Y(UTM)	1991788

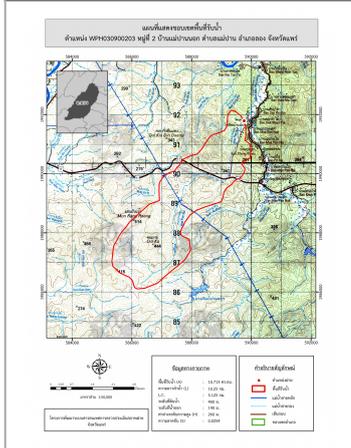
ข้อมูลพื้นที่รับน้ำของฝาย

A = 0.44 ตารางกิโลเมตร
 L = 10.25 กิโลเมตร
 LC = 5.13 กิโลเมตร
 H = 260 เมตร
 s = 0.03
 c = 0.2
 I = 74.11 มิลลิเมตร/ชั่วโมง
 Return period = 100 ปี
 อัตราการไหลสูงสุด = 1.79 ลบ.ม./วินาที
