ชื่อฝาย นาโฮง ชื่อลำน้ำ ห้วยปานน้อย ลำน้ำสาขาของ ห้วยแม่ปาน/แม่น้ำยม ประเภทลำน้ำ ลำห้วย วันที่สำรวจ 12 มิ.ย. 68  
 หมู่บ้าน หมู่ที่ 2 บ้านแม่ปานนอก ตำบล แม่ปาน อำเภอ ลอง จังหวัด แพร่  
 ก่อสร้าง เมื่อปี พ.ศ. อายุฝาย มากกว่า 30 ปี หน่วยงานรับผิดชอบ กรมชลประทาน ไซ้แบบมาตรฐาน : มข.2527

ลักษณะทั่วไป			
ประเภทของสันฝาย : ฝายไหลตกตรง	ความสูงสันฝาย : 1.7 เมตร	ความยาวสันฝาย : 16 เมตร	
ประตูระบายน้ำ : มี	ชนิดบานประตู : บานตรง	ขนาด (กว้าง*สูง) : 1.2x1.0	จำนวน : 2 ชุด ชนิดเครื่องยกบาน : -
อาคารบังคับน้ำ : มี			
ระบบส่งน้ำ : มี	ลักษณะคลอง : คลองตาดคอนกรีต	ขนาดท้องคลองกว้าง : 1 เมตร	ความยาวประมาณ : 0.6 กิโลเมตรเมตร

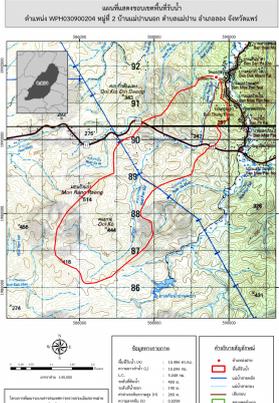
พื้นที่รับน้ำของฝายและข้อมูลประกอบ	สภาพโดยรวมของฝายและแนวทางแก้ไขปรับปรุงเบื้องต้น

<p>ข้อมูลพื้นที่รับน้ำของฝาย                      A = 10.49 ตารางกิโลเมตร                      L = 10.1 กิโลเมตร                      LC = 5.05 กิโลเมตร                      H = 260 เมตร                      s = 0.03                      c = 0.2                      I = 0.03 มิลลิเมตร/ชั่วโมง                      Return period = 100 ปี                      อัตราการไหลสูงสุด = 43.72 ลบ.ม./วินาที</p>	<p><b>สภาพโดยรวมของฝาย</b>                      ฝายคอนกรีตแบบ มข. 2527 อายุมากกว่า 30 ปี ในความรับผิดชอบของกรมชลประทาน มีสภาพในแต่ละส่วนดังนี้ ส่วน Protection เหนือน้ำ : ไม่มี ส่วนฝิวน้ำและลาดด้านข้างมีวัชพืชขึ้นมาก ส่วนเหนือน้ำ : ไม่มี ส่วนฝิวน้ำและลาดด้านข้างมีวัชพืชขึ้นมาก ส่วนควบคุมน้ำ : ช่องระบายน้ำหรือระบายทรายไม่มีบานประตู แต่โดยรวมฝายยังใช้งานได้ปกติ ส่วนท้ายน้ำ : ปกติสามารถใช้งานได้ ส่วน Protection ท้ายน้ำ : ไม่มี ส่วนฝิวน้ำและลาดด้านข้างมีวัชพืชขึ้นมาก ระบบส่งน้ำ : มองไม่เห็น แต่สอบถามทางกองช่างพบว่ายังคงใช้งานได้ปกติ มีสภาพตะกอนหน้าฝาย : มีการสะสมของตะกอนปานกลาง</p> <p><b>แนวทางแก้ไขปรับปรุงเบื้องต้น</b>                      มีสภาพโดยรวมปกติ ควรวางมาตรการขุดลอกกำจัดวัชพืช และเศษกิ่งไม้ตามเวลาที่เหมาะสม ควรติดตั้งบานประตูระบายน้ำหรือระบายทรายแบบคสล.เพื่อใช้ควบคุมระดับน้ำในส่วนเหนือน้ำ</p>
