# การตรวจสอบสภาพฝายและแนวทางแก้ไขปรับปรุงเพื่อเพิ่มประสิทธิภาพฝาย

รหัสฝายที่ : WPH030900205

ชื่อฝาย ห้วยสวนเมียง ชื่อลำน้ำ ห้วยแม่ปานน้อย ลำน้ำสาขาของ ห้วยแม่ปาน/แม่น้ำยม ประเภทลำน้ำ ลำห้วย วันที่สำรวจ 12 มิ.ย. 68  
หมู่บ้าน หมู่ที่ 2 บ้านแม่ปานนอก ตำบล แม่ปาน อำเภอ ลอง จังหวัด แพร่  
ก่อสร้าง เมื่อปี พ.ศ. อายุฝาย มากกว่า 20 ปี หน่วยงานรับผิดชอบ ทต.แม่ปาน ออกแบบเอง

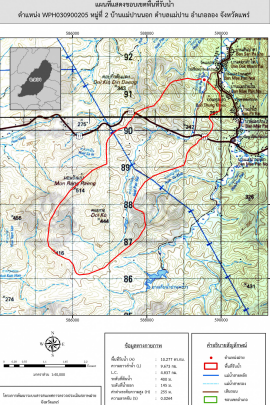
| พื้นที่รับน้ำของฝายและข้อมูลประกอบ | สภาพโดยรวมของฝายและแนวทางแก้ไขปรับปรุงเบื้องต้น |
|---|---|
| <p><b>ข้อมูลพื้นที่รับน้ำของฝาย</b><br/> A = 10.28 ตารางกิโลเมตร<br/> L = 9.67 กิโลเมตร<br/> LC = 4.84 กิโลเมตร<br/> H = 255 เมตร<br/> s = 0.03<br/> c = 0.2<br/> I = 77.14 มิลลิเมตร/ชั่วโมง<br/> Return period = 100 ปี<br/> อัตราการไหลสูงสุด = 44.08 ลบ.ม./วินาที</p> | <p><b>สภาพโดยรวมของฝาย</b><br/> ฝายคอนกรีต อายุมากกว่า 20 ปี ในความรับผิดชอบของทต.แม่ปาน มีลักษณะเป็นฝายกึ่งทอลอดถนน และมีการก่ออิฐเหนือสันฝายเพื่อให้สามารถเพิ่มระดับน้ำด้านเหนือน้ำได้มีสภาพในแต่ละส่วนดังนี้<br/> ส่วน Protection เหนือน้ำ : ไม่มี ส่วนลาดด้านข้างมีวัชพืชขึ้นปานกลาง ส่วนเหนือน้ำ : ไม่มี<br/> ส่วนควบคุมน้ำ : อิฐที่ก่อขึ้นมาใหม่มีการแตกร้าวและการรั่วปานกลาง ควรปรับปรุง ส่วนท้ายน้ำ : ไม่มีลาดด้านข้าง ส่วนพื้นยังใช้งานได้ปกติ ส่วน Protection ท้ายน้ำ : ไม่มี ระบบส่งน้ำ : มีแค่ปากคลอง แต่ไม่มีประตูระบบส่งน้ำ แต่โดยรวมระบบส่งน้ำยังใช้งานได้ปกติ<br/> มีสภาพตะกอนหน้าฝาย : มีการสะสมของตะกอนน้อย</p> <p><b>แนวทางแก้ไขปรับปรุงเบื้องต้น</b><br/> ควรก่อก่ออิฐเหนือสันฝายเพิ่มเติมเพื่อให้ยกระดับน้ำเหนือสันฝายได้เพิ่มขึ้น และควรวางมาตรการขุดลอกกำจัดวัชพืช และเศษกิ่งไม้ตามเวลาที่เหมาะสม</p> |
