การตรวจสอบสภาพฝายและแนวทางแก้ไขปรับปรุงเพื่อเพิ่มประสิทธิภาพฝาย

รหัสฝายที่ : WPH030900206

ชื่อฝาย ต้นค่า ชื่อลำน้ำ ห้วยแม่ปานน้อย ลำน้ำสาขาของ ห้วยแม่ปาน/แม่น้ำยม ประเภทลำน้ำ ลำห้วย วันที่สำรวจ 12 มิ.ย. 68

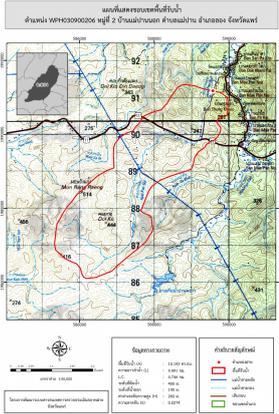
พื้นที่รับน้ำของฝายและข้อมูลประกอบ		สภาพโดยรวมของฝายและแนวทางแก้ไขปรับปรุงเบื้องต้น

<p><u>ข้อมูลพื้นที่รับน้ำของฝาย</u></p> <p>A = 10.19 ตารางกิโลเมตร</p> <p>L = 9.49 กิโลเมตร</p> <p>LC = 4.75 กิโลเมตร</p> <p>H = 260 เมตร</p> <p>s = 0.03</p> <p>c = 0.2</p> <p>I = 78.67 มิลลิเมตร/ชั่วโมง</p> <p>Return period = 100 ปี</p> <p>อัตราการไหลสูงสุด = 44.58 ลบ.ม./วินาที</p>	<p><u>สภาพโดยรวมของฝาย</u></p> <p>ฝายสันกว้างคอนกรีต อายุมากกว่า 30 ปี ในความรับผิดชอบของทต.แม่ป่าน มีสภาพในแต่ละส่วนดังนี้ ส่วน Protection หนื่อน้ำ : ไม่มี ส่วนผิวหน้าและลาดด้านข้างมีวัชพืชขึ้นมาก ส่วนหนื่อน้ำ : ไม่มี ส่วนผิวหน้าและลาดด้านข้างมีวัชพืชขึ้นมาก ส่วนควบคุมน้ำ : ฝายมีการทรุดตัวน้อย ทำให้น้ำไหลผ่านฝายแค่ส่วนที่ทรุดตัว แต่โดยรวมฝายยังใช้งานได้ปกติ ส่วนท้ายน้ำ : ไม่มีลาดด้านข้าง ส่วนพื้นยังใช้งานได้ปกติ ส่วน Protection ท้ายน้ำ : ไม่มี ส่วนผิวหน้าและลาดด้านข้างมีวัชพืชขึ้นมาก ระบบส่งน้ำ : ปากคลองระบบส่งน้ำมีสิ่งกีดขวางและวัชพืชขึ้นมาก แต่โดยรวมระบบส่งน้ำยังใช้งานได้ปกติ</p> <p>มีสภาพตะกอนหน้าฝาย : มีการสะสมของตะกอนมาก</p> <p><u>แนวทางแก้ไขปรับปรุงเบื้องต้น</u></p> <p>มีสภาพโดยรวมปกติ ควรวางมาตรการขุดลอกกำจัดวัชพืช และเศษกิ่งไม้ตามเวลาที่เหมาะสม ฝายมีการทรุดตัวน้อยแต่ยังใช้งานได้ต่อไป และควรติดตั้งบานประตูระบบส่งน้ำ เพื่อให้ควบคุมระดับน้ำในระบบส่งน้ำ</p>
