ชื่อฝาย ห้วยปู ชื่อลำน้ำ ห้วยแม่ปานน้อย ลำน้ำสาขาของ ห้วยแม่ปาน/แม่ניים ประเภทลำน้ำ ลำห้วย วันที่สำรวจ 12 มิ.ย. 68
 หมู่บ้าน หมู่ที่ 2 บ้านแม่ปานนอก ตำบล แม่ปาน อำเภอ ลอง จังหวัด แพร่
 ก่อสร้าง เมื่อปี พ.ศ. 2562 อายุฝาย 6 ปี หน่วยงานรับผิดชอบ กรมชลประทาน ใช้แบบมาตรฐาน : กรมชลประทาน

ผลการตรวจสอบสภาพฝาย

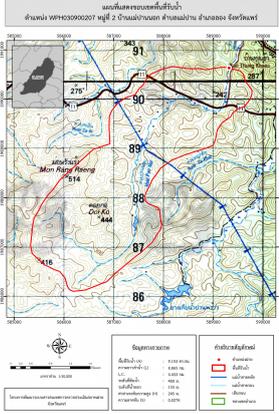
พื้นที่รับน้ำของฝายและข้อมูลประกอบ	สภาพโดยรวมของฝายและแนวทางแก้ไขปรับปรุงเบื้องต้น

<p>ข้อมูลพื้นที่รับน้ำของฝาย A = 9.15 ตารางกิโลเมตร L = 8.87 กิโลเมตร LC = 4.43 กิโลเมตร H = 245 เมตร s = 0.03 c = 0.2 I = 81.61 มิลลิเมตร/ชั่วโมง Return period = 100 ปี อัตราการไหลสูงสุด = 41.53 ลบ.ม./วินาที</p>	<p>สภาพโดยรวมของฝาย ฝายสันกว้างก่อสร้างเมื่อปี พ.ศ.2562 มีอายุ 6 ปี ในความรับผิดชอบของกรมชลประทาน มีสภาพในแต่ละส่วนดังนี้ ส่วน Protection เหนือน้ำ : ไม่มี ส่วนลาดด้านข้างมีวัชพืชขึ้นมาก ส่วนเหนือน้ำ : ไม่มี ส่วนลาดด้านข้างมีวัชพืชขึ้นมาก ส่วนควบคุมน้ำ : ปกติสามารถใช้งานได้ ส่วนท้ายน้ำ : ไม่มี ส่วนลาดด้านข้างมีวัชพืชขึ้นมาก ส่วน Protection ท้ายน้ำ : ไม่มี ส่วนลาดด้านข้างมีวัชพืชขึ้นมาก ระบบส่งน้ำ : มีแค่ปากคลอง และไม่มีประตูระบบส่งน้ำ แต่โดยรวมระบบส่งน้ำยังใช้งานได้ปกติ มีสภาพตะกอนหน้าฝาย : มีการสะสมของตะกอนมาก</p> <p>แนวทางแก้ไขปรับปรุงเบื้องต้น มีสภาพโดยรวมปกติ ควรวางมาตรการขุดลอกกำจัดวัชพืช และเศษกิ่งไม้ตามเวลาที่เหมาะสม ระหว่างการใช้งานควรหมั่นตรวจสอบการกัดเซาะของน้ำบริเวณกำแพงข้างของฝาย และควรติดตั้งบานประตูระบบส่งน้ำเพื่อควบคุมระดับน้ำในระบบส่งน้ำ</p>
