ชื่อฝาย ห้วยบวกหมื่นน้อย ชื่อลำน้ำ แม่ปานน้อย ลำน้ำสาขาของ แม่ปาน/แม่ซ้ายม ประเภชลำน้ำ ลำห้วย วันที่สำรวจ 26 มิ.ย. 68  
 หมู่บ้าน หมู่ที่ 2 บ้านแม่ปานนอก ตำบล แม่ปาน อำเภอ ลอง จังหวัด แพร่  
 ก่อสร้าง เมื่อปี พ.ศ. อายุฝาย มากกว่า 20 ปี หน่วยงานรับผิดชอบ เทศบาลตำบลแม่ปาน ออกแบบเอง

ผลการตรวจสอบสภาพฝาย

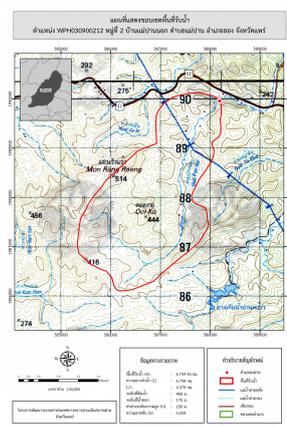
พื้นที่รับน้ำของฝายและข้อมูลประกอบ	สภาพโดยรวมของฝายและแนวทางแก้ไขปรับปรุงเบื้องต้น

<p>ข้อมูลพื้นที่รับน้ำของฝาย</p> <p>A = 6.74 ตารางกิโลเมตร</p> <p>L = 6.76 กิโลเมตร</p> <p>LC = 3.38 กิโลเมตร</p> <p>H = 230 เมตร</p> <p>s = 0.03</p> <p>c = 0.25</p> <p>I = 100 มิลลิเมตร/ชั่วโมง</p> <p>Return period = 100 ปี</p> <p>อัตราการไหลสูงสุด = 46.84 ลบ.ม./วินาที</p>	<p>สภาพโดยรวมของฝาย</p> <p>เป็นฝาย คสล. ที่ก่อสร้างโดย ทต.แม่ปาน อายุฝายมากกว่า 20 ปี มีสภาพในแต่ละส่วนดังนี้ ส่วน Protection เหนือน้ำ : ไม่มี ส่วนเหนือน้ำ : ไม่มี ส่วนควบคุมน้ำ : สภาพปกติโดยรวมใช้งานได้ ส่วนท้ายน้ำ : สภาพปกติโดยรวมใช้งานได้ มีวัชพืชขึ้นน้อย ส่วน Protection ท้ายน้ำ : ไม่มี ระบบส่งน้ำ : สภาพปกติโดยรวมใช้งานได้ มีวัชพืชขึ้นน้อย มีสภาพตะกอนหน้าฝาย : มาก</p> <p>แนวทางแก้ไขปรับปรุงเบื้องต้น</p> <p>มีสภาพโดยรวมปกติ ควรวางมาตรการขุดลอก และกำจัดวัชพืชตามเวลาที่เหมาะสม</p>
