ชื่อฝาย **ชื่อลำน้ำ** แม่น้ำน้อย **ลำน้ำสาขาของ** แม่น้ำ/แม่น้ำยม **ประเภทลำน้ำ** ลำห้วย **วันที่สำรวจ** 26 มิ.ย. 68  
**หมู่บ้าน** หมู่ที่ 2 บ้านแม่ปานนอก **ตำบล** แม่ปาน **อำเภอ** ลอง **จังหวัด** แพร่  
**ก่อสร้าง เมื่อปี พ.ศ.** **อายุฝาย** มากกว่า 20 ปี **หน่วยงานรับผิดชอบ** เทศบาลตำบลแม่ปาน **ออกแบบเอง**

ผลการตรวจสอบสภาพฝาย

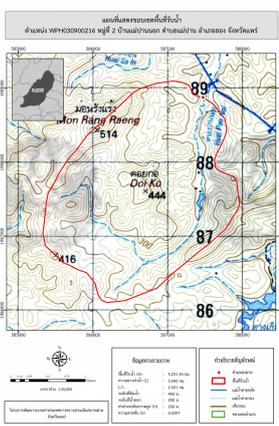
พื้นที่รับน้ำของฝายและข้อมูลประกอบ	สภาพโดยรวมของฝายและแนวทางแก้ไขปรับปรุงเบื้องต้น

<p><b>ข้อมูลพื้นที่รับน้ำของฝาย</b>            A = 5.25 ตารางกิโลเมตร            L = 5.04 กิโลเมตร            LC = 2.52 กิโลเมตร            H = 200 เมตร            s = 0.04            c = 0.25            I = 100 มิลลิเมตร/ชั่วโมง            Return period = 100 ปี            อัตราการไหลสูงสุด = 36.5 ลบ.ม./วินาที</p>	<p><b>สภาพโดยรวมของฝาย</b>            เป็นฝาย คสล. ที่ก่อสร้างโดย ทต.แม่ปาน อายุฝายมากกว่า 20 ปี มีสภาพในแต่ละส่วนดังนี้ ส่วน Protection เหนือน้ำ : ไม่มี ส่วนเหนือน้ำ : ไม่มี ส่วนควบคุมน้ำ : สภาพปกติโดยรวมใช้งานได้ ส่วนท้ายน้ำ : สภาพปกติโดยรวมใช้งานได้ มีวัชพืชขึ้นน้อย ส่วน Protection ท้ายน้ำ : ไม่มี ระบบส่งน้ำ : สภาพปกติโดยรวมใช้งานได้ มีสภาพตะกอนหน้าฝาย : มาก</p> <p><b>แนวทางแก้ไขปรับปรุงเบื้องต้น</b>            ตัวฝาย มีสภาพโดยรวมปกติ ควรวางมาตรการขุดลอก และกำจัดวัชพืชตามเวลาที่เหมาะสม</p>
