ชื่อฝาย ห้วยไม้ยาง ชื่อลำน้ำ แม่ปานน้อย ลำน้ำสาขาของ แม่ปาน/แม่ניים ประเภทลำน้ำ ลำห้วย วันที่สำรวจ 26 มิ.ย. 68  
 หมู่บ้าน หมู่ที่ 2 บ้านแม่ปานนอก ตำบล แม่ปาน อำเภอ ลอง จังหวัด แพร่  
 ก่อสร้าง เมื่อปี พ.ศ. 2558 อายุฝาย 10 หน่วยงานรับผิดชอบ - ออกแบบเอง

ผลการตรวจสอบสภาพฝาย

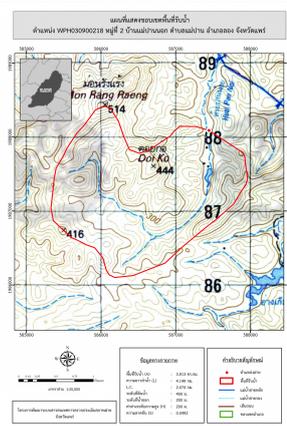
พื้นที่รับน้ำของฝายและข้อมูลประกอบ	สภาพโดยรวมของฝายและแนวทางแก้ไขปรับปรุงเบื้องต้น

<p><b>ข้อมูลพื้นที่รับน้ำของฝาย</b>                      A = 3.81 ตารางกิโลเมตร                      L = 4.15 กิโลเมตร                      LC = 2.07 กิโลเมตร                      H = 200 เมตร                      s = 0.05                      c = 0.25                      I = 110 มิลลิเมตร/ชั่วโมง                      Return period = 100 ปี                      อัตราการไหลสูงสุด = 29.15 ลบ.ม./วินาที</p>	<p><b>สภาพโดยรวมของฝาย</b>                      เป็นฝาย คสล. ที่ก่อสร้างโดย ทต.แม่ปาน เมื่อปี พ.ศ.2558 อายุฝาย 10 ปี                      มีสภาพในแต่ละส่วนดังนี้ ส่วน Protection เหนือน้ำ : ไม่มี ส่วนเหนือน้ำ : ไม่มี ส่วนควบคุมน้ำ :                      สภาพปกติโดยรวมใช้งานได้ มีวัชพืชขึ้นน้อย ส่วนท้ายน้ำ : สภาพปกติโดยรวมใช้งานได้ มีวัชพืชขึ้นน้อย ส่วน Protection ท้ายน้ำ : ไม่มี ระบบส่งน้ำ : สภาพปกติโดยรวมใช้งานได้                      มีสภาพตะกอนหน้าฝาย :มาก</p> <p><b>แนวทางแก้ไขปรับปรุงเบื้องต้น</b>                      ตัวฝาย มีสภาพโดยรวมปกติ ควรวางมาตรการขุดลอก และกำจัดวัชพืชตามเวลาที่เหมาะสม</p>
