ชื่อฝาย เขียด ชื่อลำน้ำ ห้วยแม่ปาน ลำน้ำสาขาของ แม่น้ำยม ประเภทลำน้ำ ลำห้วย วันที่สำรวจ 12 มิ.ย. 68  
 หมู่บ้าน หมู่ที่ 3 บ้านแม่ปานใน ตำบล แม่ปาน อำเภอ ลอง จังหวัด แพร่  
 ก่อสร้าง เมื่อปี พ.ศ. อายุฝาย มากกว่า 30 ปี หน่วยงานรับผิดชอบ ทต.แม่ปาน ใช้แบบมาตรฐาน : กรมชลประทาน

ลักษณะทั่วไป			
ประเภทของสันฝาย : ฝายสันมน	ความสูงสันฝาย : 0.8 เมตร	ความยาวสันฝาย : 6 เมตร	
ประตูระบายน้ำ : ไม่มี	ชนิดบานประตู : -	ขนาด (กว้าง*สูง) : -	จำนวน : - ชุด ชนิดเครื่องยกบาน : -
อาคารบังคับน้ำ : มี			
ระบบส่งน้ำ : มี	ลักษณะคลอง : คลองดิน	ขนาดท้องคลองกว้าง : 1 เมตร	ความยาวประมาณ : 3-4 กิโลเมตรเมตร

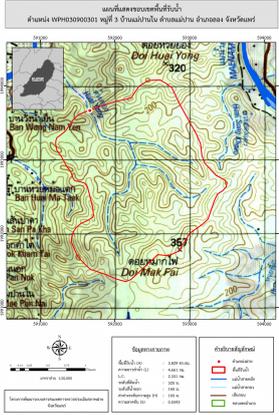
พื้นที่รับน้ำของฝายและข้อมูลประกอบ	สภาพโดยรวมของฝายและแนวทางแก้ไขปรับปรุงเบื้องต้น

<p><b>ข้อมูลพื้นที่รับน้ำของฝาย</b>                      A = 3.83 ตารางกิโลเมตร                      L = 4.66 กิโลเมตร                      LC = 2.33 กิโลเมตร                      H = 160 เมตร                      s = 0.03                      c = 0.2                      I = 114.88 มิลลิเมตร/ชั่วโมง                      Return period = 100 ปี                      อัตราการไหลสูงสุด = 24.46 ลบ.ม./วินาที</p>	<p><b>สภาพโดยรวมของฝาย</b>                      ฝายสันมนคอนกรีต อายุมากกว่า 30 ปี ในความรับผิดชอบของทต.แม่ปาน มีสภาพในแต่ละส่วนดังนี้ ส่วน Protection เหนือน้ำ : ไม่มี ส่วนเหนือน้ำ : ไม่มี ส่วนควบคุมน้ำ : ฝายมีการกัดเซาะ การทรุดตัวและการแตกร้าวน้อย ทำให้น้ำไหลผ่านฝายแค่ส่วนที่ทรุดตัว แต่โดยรวมฝายยังใช้งานได้ปกติ ส่วนท้ายน้ำ : ไม่มี ส่วนลาดด้านข้างมีวัชพืชขึ้นปานกลาง ส่วน Protection ท้ายน้ำ : ไม่มี ส่วนลาดด้านข้างมีวัชพืชขึ้นปานกลาง ระบบส่งน้ำ : ปกติสามารถใช้งานได้ มีสภาพตะกอนหน้าฝาย : มีการสะสมของตะกอนปานกลาง</p> <p><b>แนวทางแก้ไขปรับปรุงเบื้องต้น</b>                      มีสภาพโดยรวมปกติ ควรวางมาตรการขุดลอกกำจัดวัชพืช และเศษกิ่งไม้ตามเวลาที่เหมาะสม ฝายมีการกัดเซาะและการแตกร้าวน้อยแต่ยังใช้งานต่อไปได้ ระหว่างการใช้งาน หากพบว่ามี การแตกร้าวมากขึ้น ควรซ่อมแซมส่วนนี้ เพื่อไม่ให้การกัดเซาะส่งผลกระทบต่อตัวฝาย</p>
