# การตรวจสอบสภาพฝายและแนวทางแก้ไขปรับปรุงเพื่อเพิ่มประสิทธิภาพฝาย

รหัสฝายที่ : WPH030900302

ชื่อฝาย ป่าเป้า ชื่อลำน้ำ ห้วยแม่ปาน ลำน้ำสาขาของ แม่น้ำยม ประเภทลำน้ำ ลำห้วย วันที่สำรวจ 12 มิ.ย. 68  
หมู่บ้าน หมู่ที่ 3 บ้านแม่ปานใน ตำบล แม่ปาน อำเภอ ลอง จังหวัด แพร่  
ก่อสร้าง เมื่อปี พ.ศ. อายุฝาย มากกว่า 30 ปี หน่วยงานรับผิดชอบ ทต.แม่ปาน ใช้แบบมาตรฐาน : กรมชลประทาน

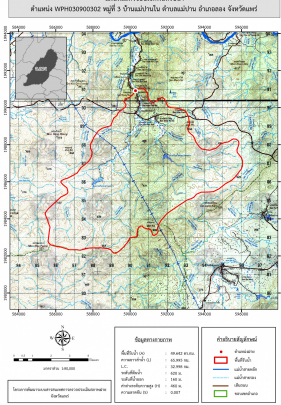
| พื้นที่รับน้ำของฝายและข้อมูลประกอบ | สภาพโดยรวมของฝายและแนวทางแก้ไขปรับปรุงเบื้องต้น |
|---|---|
| <p><b>ข้อมูลพื้นที่รับน้ำของฝาย</b></p> <p>A = 49.64 ตารางกิโลเมตร</p> <p>L = 66 กิโลเมตร</p> <p>LC = 33 กิโลเมตร</p> <p>H = 460 เมตร</p> <p>s = 0.01</p> <p>Return period = 100 ปี</p> <p>อัตราการไหลสูงสุด = 234.36 ลบ.ม./วินาที</p> | <p><b>สภาพโดยรวมของฝาย</b></p> <p>ฝายสันมนคอนกรีต อายุมากกว่า 30 ปี ในความรับผิดชอบของทต.แม่ปาน</p> <p>มีสภาพในแต่ละส่วนดังนี้ ส่วน Protection เหนือน้ำ : ไม่มี ส่วนเหนือน้ำ : ไม่มี ส่วนควบคุมน้ำ : ปกติสามารถใช้งานได้ ส่วนท้ายน้ำ : ไม่มี ส่วนฉนวนและลาดด้านข้างมีพืชขึ้นปานกลาง ส่วน Protection ท้ายน้ำ : ไม่มี ส่วนฉนวนและลาดด้านข้างมีพืชขึ้นปานกลาง ระบบส่งน้ำ : พื้นและลาดด้านข้างมองไม่เห็น ประตูระบบส่งน้ำมีรูโหว่และการรั่วปานกลาง แต่โดยรวมระบบส่งน้ำยังใช้งานได้ปกติ มีสภาพตะกอนหน้าฝาย : มีการสะสมของตะกอนมาก</p> <p><b>แนวทางแก้ไขปรับปรุงเบื้องต้น</b></p> <p>มีสภาพโดยรวมปกติ ควรวางมาตรการขุดลอกกำจัดวัชพืช และเศษกิ่งไม้ตามเวลาที่เหมาะสม ประตูระบบส่งน้ำมีรูโหว่และการรั่วทำให้ไม่สามารถควบคุมระดับน้ำในระบบส่งน้ำได้ ควรเปลี่ยนบานประตู</p> |
