การตรวจสอบสภาพฝายและแนวทางแก้ไขปรับปรุงเพื่อเพิ่มประสิทธิภาพฝาย

รหัสฝายที่ : WPH030900601

ชื่อฝาย ห้วยนาป่า ชื่อลำน้ำ ห้วยแม่ปาน ลำน้ำสาขาของ แม่น้ำยม ประเภทลำน้ำ ลำห้วย วันที่สำรวจ 12 มิ.ย. 68
 หมู่บ้าน หมู่ที่ 6 บ้านปงเจริญ ตำบล แม่ปาน อำเภอ ลอง จังหวัด แพร่
 ก่อสร้าง เมื่อปี พ.ศ. อายุฝาย มากกว่า 30 ปี หน่วยงานรับผิดชอบ ไม่ทราบ ออกแบบเอง

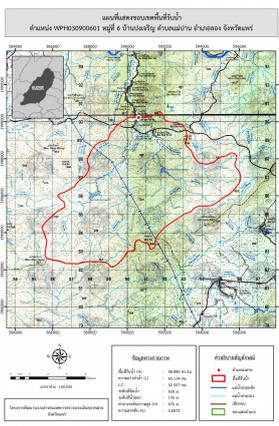
พื้นที่รับน้ำของฝายและข้อมูลประกอบ		สภาพโดยรวมของฝายและแนวทางแก้ไขปรับปรุงเบื้องต้น

<p>ข้อมูลพื้นที่รับน้ำของฝาย</p> <p>A = 48.88 ตารางกิโลเมตร</p> <p>L = 65.11 กิโลเมตร</p> <p>LC = 32.56 กิโลเมตร</p> <p>H = 470 เมตร</p> <p>s = 0.01</p> <p>Return period = 100 ปี</p> <p>อัตราการไหลสูงสุด = 232.69 ลบ.ม./วินาที</p>	<p>สภาพโดยรวมของฝาย</p> <p>ฝายคอนกรีต อายุมากกว่า 30 ปี พื้นและลาดด้านข้างของส่วนท้ายน้ำเป็นหินทิ้งตาดมิดด้วยคอนกรีต ทำให้ไม่แข็งแรงพอที่จะทนแรงดันน้ำในส่วนท้ายน้ำที่มีพลังงานสูง มีสภาพในแต่ละส่วนดังนี้ ส่วน Protection เหนือน้ำ : ไม่มี ส่วนผิวน้ำและลาดด้านข้างมีวัชพืชขึ้นปานกลาง ส่วนเหนือน้ำ : ไม่มี ส่วนผิวน้ำและลาดด้านข้างมีวัชพืชขึ้นปานกลาง ส่วนควบคุมน้ำ : ปกติสามารถใช้งานได้ ส่วนท้ายน้ำ : พื้นและลาดด้านข้างเกิดความเสียหายที่รุนแรงคือมีการแตกร้าว รุโรรงและการรั่วมาก เนื่องจากเกิดน้ำกัดเซาะ โดยเฉพาะส่วนที่เป็นรอยต่อระหว่างพื้นกับลาดด้านข้างมีรูโพรงขนาดใหญ่ ส่วน Protection ท้ายน้ำ : ไม่มี ส่วนผิวน้ำและลาดด้านข้างมีวัชพืชขึ้นมาก ระบบส่งน้ำ : มองไม่เห็น แต่สอบถามทางกองช่างพบว่ายังคงใช้งานได้ปกติ มีสภาพตะกอนหน้าฝาย : มีการสะสมของตะกอนปานกลาง</p> <p>แนวทางแก้ไขปรับปรุงเบื้องต้น</p> <p>ส่วนอื่นๆของฝายมีสภาพปกติ ควรวางแผนการขุดลอกกำจัดวัชพืช และเศษกิ่งไม้ตามเวลาที่เหมาะสม แต่พื้นและลาดด้านข้างของส่วนท้ายน้ำพังเสียหายจนหมดสภาพจนไม่สามารถใช้งานได้เนื่องจากถูกน้ำกัดเซาะ ควรรื้อถอน และก่อสร้างใหม่</p>
