# การตรวจสอบสภาพฝายและแนวทางแก้ไขปรับปรุงเพื่อเพิ่มประสิทธิภาพฝาย

รหัสฝายที่ : WPH030900602

ชื่อฝาย ปงต้นลี ชื่อลำน้ำ ห้วยแม่ปาน ลำน้ำสาขาของ แม่น้ำยม ประเภทลำน้ำ ลำห้วย วันที่สำรวจ 12 มิ.ย. 68  
หมู่บ้าน หมู่ที่ 6 บ้านปงเจริญ ตำบล แม่ปาน อำเภอ ลอง จังหวัด แพร่  
ก่อสร้าง เมื่อปี พ.ศ. อายุฝาย มากกว่า 30 ปี หน่วยงานรับผิดชอบ กรมชลประทาน ใช้แบบมาตรฐาน : มข.2527

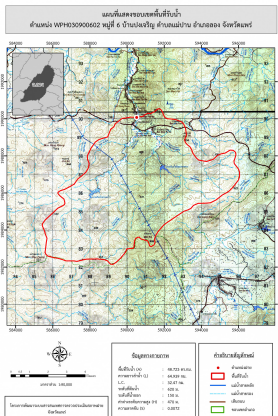
| พื้นที่รับน้ำของฝายและข้อมูลประกอบ | สภาพโดยรวมของฝายและแนวทางแก้ไขปรับปรุงเบื้องต้น |
|---|---|
| <p>แผนที่แสดงพื้นที่รับน้ำของฝาย</p> <p>ข้อมูลพื้นที่รับน้ำของฝาย</p> <p>A = 48.72 ตารางกิโลเมตร</p> <p>L = 64.94 กิโลเมตร</p> <p>LC = 32.47 กิโลเมตร</p> <p>H = 470 เมตร</p> <p>s = 0.01</p> <p>Return period = 100 ปี</p> <p>อัตราการไหลสูงสุด = 232.35 ลบ.ม./วินาที</p> | <p><b>สภาพโดยรวมของฝาย</b></p> <p>ฝายคอนกรีตแบบ มข. 2527 อายุมากกว่า 30 ปี ในความรับผิดชอบของกรมชลประทาน มีสภาพในแต่ละส่วนดังนี้ ส่วน Protection เหนือน้ำ : ไม่มี ส่วนลาดด้านข้างมีวัชพืชขึ้นมาก ส่วนเหนือน้ำ : ไม่มีพื้น ส่วนลาดด้านข้างมีวัชพืชขึ้นมากแต่ยังใช้งานได้ปกติ ส่วนควมคุมน้ำ : ปัจจุบันได้ตัดประตุน้ำหรือระบายน้ำออก เนื่องจากมักเกิดปัญหา มีกิ่งไม้หรือท่อนไม้ไหลมาติด ทำให้เป็นสิ่งกีดขวาง และกำแพงข้างมีรอยร้าวหนึ่งจุด แต่โดยรวมฝายยังใช้งานได้ปกติ ส่วนท้ายน้ำ : พื้นมองไม่เห็น ส่วนลาดด้านข้างยังใช้งานได้ปกติ ส่วน Protection ท้ายน้ำ : ไม่มี ส่วนผิวน้ำและลาดด้านข้างมีวัชพืชขึ้นมาก ระบบส่งน้ำ : มองไม่เห็น แต่สอบถามทางกองช่างพบว่ายังคงใช้งานได้ปกติ มีสภาพตะกอนหน้าฝาย : มีการสะสมของตะกอนปานกลาง</p> <p><b>แนวทางแก้ไขปรับปรุงเบื้องต้น</b></p> <p>มีสภาพโดยรวมปกติ ควรวางแผนการขุดลอกกำจัดวัชพืช และเศษกิ่งไม้ตามเวลาที่เหมาะสม</p> |
