# การตรวจสอบสภาพฝายและแนวทางแก้ไขปรับปรุงเพื่อเพิ่มประสิทธิภาพฝาย

รหัสฝายที่ : WPH030900607

ชื่อฝาย ข่าปม ชื่อลำน้ำ แม่ป่านพร้าว ลำน้ำสาขาของ แม่ป่าน/แม่น้ำยม ประเภทลำน้ำ ลำห้วย วันที่สำรวจ 27 มิ.ย. 68  
หมู่บ้าน หมู่ที่ 6 บ้านปงเจริญ ตำบล แม่ป่าน อำเภอ ลอง จังหวัด แพร่  
ก่อสร้าง เมื่อปี พ.ศ. อายุฝาย มากกว่า 15ปี หน่วยงานรับผิดชอบ เทศบาลตำบลแม่ป่าน ออกแบบเอง

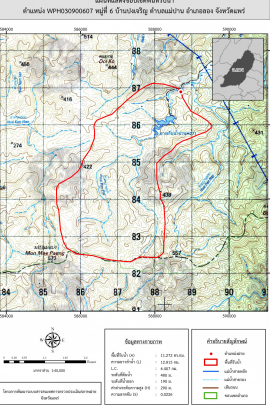
| พื้นที่รับน้ำของฝายและข้อมูลประกอบ | สภาพโดยรวมของฝายและแนวทางแก้ไขปรับปรุงเบื้องต้น |
|---|---|
| <div><p>ข้อมูลพื้นที่รับน้ำของฝาย</p><p>A = 11.27 ตารางกิโลเมตร</p><p>L = 12.81 กิโลเมตร</p><p>LC = 6.41 กิโลเมตร</p><p>H = 290 เมตร</p><p>s = 0.02</p><p>c = 0.25</p><p>I = 70 มิลลิเมตร/ชั่วโมง</p><p>Return period = 100 ปี</p><p>อัตราการไหลสูงสุด = 54.84 ลบ.ม./วินาที</p></div> | <p><b>สภาพโดยรวมของฝาย</b></p> <p>เป็นฝาย คสล. ที่ก่อสร้างโดย ทต.แม่ป่าน อายุฝายมากกว่า 15 ปี มีสภาพในแต่ละส่วนดังนี้ ส่วน Protection เหนือน้ำ : ไม่มี ส่วนเหนือน้ำ : ไม่มี ส่วนควบคุมน้ำ : สภาพปกติโดยรวมใช้งานได้ มีวัชพืชขึ้นหนาแน่น ส่วนท้ายน้ำ : สภาพปกติโดยรวมใช้งานได้ มีวัชพืชขึ้นหนาแน่น ส่วน Protection ท้ายน้ำ : ไม่มี ระบบส่งน้ำ : สภาพปกติโดยรวมใช้งานได้ มีวัชพืชขึ้นน้อย มีสภาพตะกอนหน้าฝาย : มาก</p> <p><b>แนวทางแก้ไขปรับปรุงเบื้องต้น</b></p> <p>ตัวฝาย มีสภาพโดยรวมปกติ ควรวางแผนการขุดลอก และกำจัดวัชพืชตามเวลาที่เหมาะสม</p> |
