ชื่อฝาย ปงแก้ง ชื่อลำน้ำ แม่ปานพร้าว ลำน้ำสาขาของ แม่ปาน/แม่ซ้ายม ประเภทลำน้ำ ลำห้วย วันที่สำรวจ 27 มิ.ย. 68  
 หมู่บ้าน หมู่ที่ 6 บ้านปงเจริญ ตำบล แม่ปาน อำเภอ ลอง จังหวัด แพร่  
 ก่อสร้าง เมื่อปี พ.ศ. อายุฝาย มากกว่า 20 ปี หน่วยงานรับผิดชอบ เทศบาลตำบลแม่ปาน ออกแบบเอง

พิกัดฝาย			
X(UTM)	590236	Y(UTM)	1988960
ลักษณะทั่วไป			
ประเภทของสันฝาย : ฝายสันมน	ความสูงสันฝาย : 1.00 เมตร	ความยาวสันฝาย : 11.00 เมตร	
ประตูระบายน้ำ : ไม่มี	ชนิดบานประตู : -	ขนาด (กว้าง*สูง) : -	จำนวน : - ชุด ชนิดเครื่องยกบาน : -
อาคารบังคับน้ำ : มี	แบบเปิด : ฝั้งซ้าย	ชนิดบานประตู : -	ชนิดเครื่องยกบาน :-
ระบบส่งน้ำ : มี	ลักษณะคลอง : คลองดิน	ขนาดท้องคลองกว้าง : 0.50-1.00 เมตร	ความยาวประมาณ : 0.30 กิโลเมตรเมตร
ข้อมูลประวัติการซ่อม			
ปี พ.ศ.	รายการซ่อม	หน่วยงาน	หมายเหตุ

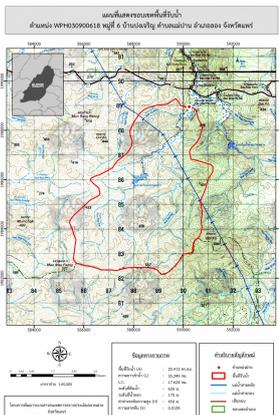
พื้นที่รับน้ำของฝายและข้อมูลประกอบ	สภาพโดยรวมของฝายและแนวทางแก้ไขปรับปรุงเบื้องต้น

<p>ข้อมูลพื้นที่รับน้ำของฝาย                      A = 25.91 ตารางกิโลเมตร                      L = 35.25 กิโลเมตร                      LC = 17.62 กิโลเมตร                      H = 450 เมตร                      s = 0.01                      Return period = 100 ปี                      อัตราการไหลสูงสุด = 63.03 ลบ.ม./วินาที</p>	<p><b>สภาพโดยรวมของฝาย</b>                      เป็นฝาย คสล. ที่ก่อสร้างโดย ทต.แม่ปาน อายุฝายมากกว่า 20 ปี มีสภาพในแต่ละส่วนดังนี้ ส่วน Protection เหนือน้ำ : ไม่มี ส่วนเหนือน้ำ : ไม่มี ส่วนควบคุมน้ำ : สภาพปกติโดยรวมใช้งานได้ มีวัชพืชขึ้นน้อย ส่วนท้ายน้ำ : สภาพปกติโดยรวมใช้งานได้ มีวัชพืชขึ้นน้อย ส่วน Protection ท้ายน้ำ : ไม่มี ระบบส่งน้ำ : สภาพปกติโดยรวมใช้งานได้ มีวัชพืชขึ้นน้อย                      มีสภาพตะกอนหน้าฝาย : มาก</p> <p><b>แนวทางแก้ไขปรับปรุงเบื้องต้น</b>                      ตัวฝาย มีสภาพโดยรวมปกติ ควรวางมาตรการขุดลอก และกำจัดวัชพืชตามเวลาที่เหมาะสม ส่วนคลองส่งน้ำควรได้รับการซ่อมแซมให้สามารถใช้งานได้</p>
