การตรวจสอบสภาพฝายและแนวทางแก้ไขปรับปรุงเพื่อเพิ่มประสิทธิภาพฝาย

รหัสฝายที่ : WPH030900621

ชื่อฝาย หนองป่าไร่ ชื่อลำน้ำ ห้วยแม่ปาน ลำน้ำสาขาของ แม่น้ำยม ประเภทลำน้ำ ลำห้วย วันที่สำรวจ 12 มิ.ย. 68
 หมู่บ้าน หมู่ที่ 6 บ้านปางเจริญ ตำบล แม่ปาน อำเภอ ลอง จังหวัด แพร่
 ก่อสร้าง เมื่อปี พ.ศ. อายุฝาย มากกว่า 30 ปี หน่วยงานรับผิดชอบ กรมชลประทาน ไซ้แบบมาตรฐาน : มช. 2527

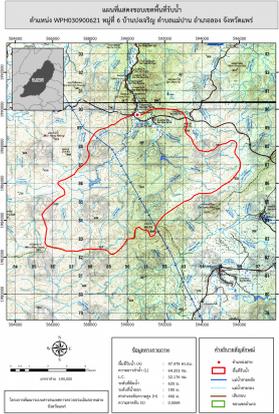
พื้นที่รับน้ำของฝายและข้อมูลประกอบ		สภาพโดยรวมของฝายและแนวทางแก้ไขปรับปรุงเบื้องต้น

<p>ข้อมูลพื้นที่รับน้ำของฝาย</p> <p>A = 47.48 ตารางกิโลเมตร</p> <p>L = 64.35 กิโลเมตร</p> <p>LC = 32.18 กิโลเมตร</p> <p>H = 440 เมตร</p> <p>s = 0.01</p> <p>Return period = 100 ปี</p> <p>อัตราการไหลสูงสุด = 229.59 ลบ.ม./วินาที</p>	<p>สภาพโดยรวมของฝาย</p> <p>ฝายคอนกรีตแบบ มข. 2527 อายุมากกว่า 30 ปี ในความรับผิดชอบของกรมชลประทาน มีสภาพในแต่ละส่วนดังนี้ ส่วน Protection เหนือน้ำ : ไม่มี ส่วนผิวน้ำและลาดด้านข้างมีวัชพืชขึ้นมาก ส่วนเหนือน้ำ : ไม่มี ส่วนผิวน้ำและลาดด้านข้างมีวัชพืชขึ้นมาก ส่วนควมคุมน้ำ : ฝายมีสิ่งกีดขวางน้อยเพราะมักมีกิ่งไม้หรือท่อนไม้มาติดอยู่บ่อยครั้ง แต่โดยรวมฝายยังใช้งานได้ปกติ ส่วนท้ายน้ำ : พื้นปกติ ส่วนลาดด้านข้างมีวัชพืชขึ้นปานกลางแต่ยังใช้งานได้ปกติ ส่วน Protection ท้ายน้ำ : ไม่มี ระบบส่งน้ำ : ชาวบ้านได้ทำประตูลดระดับส่งน้ำแบบไม่ปักขึ้นมา เพื่อขวางไม่ให้กิ่งไม้หรือสิ่งกีดขวางอื่นๆ เข้าระบบส่งน้ำ แต่โดยรวมระบบส่งน้ำยังใช้งานได้ปกติ มีสภาพตะกอนหน้าฝาย : มีการสะสมของตะกอนน้อย</p> <p>แนวทางแก้ไขปรับปรุงเบื้องต้น</p> <p>มีสภาพโดยรวมปกติ ควรวางแผนการขุดลอกกำจัดวัชพืช และเศษกิ่งไม้ตามเวลาที่เหมาะสม ควรติดตั้งบานประตูลดระดับน้ำหรือระบายหลายแบบคสล. เพื่อให้ควบคุมระดับน้ำในส่วนเหนือน้ำ</p>
