ชื่อฝาย ชื่อลำน้ำ แม่น้ำ ลำน้ำสาขาของ แม่น้ำยม ประเภทลำน้ำ ลำห้วย วันที่สำรวจ 18 ก.ค. 68  
 หมู่บ้าน หมู่ที่ 1 บ้านสูงเม่น ตำบล สูงเม่น อำเภอ สูงเม่น จังหวัด แพร่  
 ก่อสร้าง เมื่อปี พ.ศ. อายุฝาย มากกว่า 20 ปี หน่วยงานรับผิดชอบ - ไซ้แบบมาตรฐาน : มข.2527

ผลการตรวจสอบสภาพฝาย

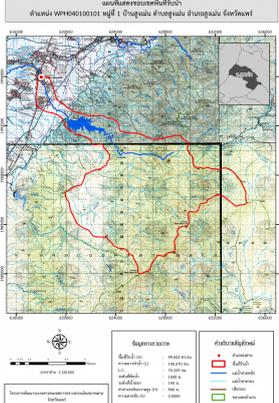
พื้นที่รับน้ำของฝายและข้อมูลประกอบ

<p>ข้อมูลพื้นที่รับน้ำของฝาย</p> <p>A = 99.6 ตารางกิโลเมตร</p> <p>L = 140.67 กิโลเมตร</p> <p>LC = 70.33 กิโลเมตร</p> <p>H = 840 เมตร</p> <p>s = 0.01</p> <p>Return period = 100 ปี</p> <p>อัตราการไหลสูงสุด = 372.62 ลบ.ม./วินาที</p>	<p>สภาพโดยรวมของฝาย</p> <p>เป็นฝาย มข.2527 ก่อสร้างโดย อบต.สูงเม่น อายุมากกว่า 20 ปี มีสภาพในแต่ละส่วนดังนี้ ส่วน Protection เหนือน้ำ : สภาพปกติโดยรวมใช้งานได้ ส่วนเหนือน้ำ : สภาพปกติโดยรวมใช้งานได้ ส่วนควบคุมน้ำ : สภาพปกติโดยรวมใช้งานได้ ส่วนท้ายน้ำ : สภาพปกติโดยรวมใช้งานได้ ส่วน Protection ท้ายน้ำ : สภาพปกติโดยรวมใช้งานได้ ระบบส่งน้ำ : สภาพปกติโดยรวมใช้งานได้</p> <p>มีสภาพตะกอนหน้าฝาย : น้อย</p> <p>แนวทางแก้ไขปรับปรุงเบื้องต้น</p> <p>มีสภาพโดยรวมปกติ ควรวางมาตรการขุดลอก และกำจัดวัชพืชตามเวลาที่เหมาะสม</p>
