ชื่อฝาย **ชื่อลำน้ำ** ร่องเกลี้ยง **ลำน้ำสาขาของ** แม่น้ำยม **ประเภทลำน้ำ** ลำเหมือง **วันที่สำรวจ** 17 ก.ค. 68
หมู่บ้าน หมู่ที่ 4 บ้านท่ามด **ตำบล** สูงเม่น **อำเภอ** สูงเม่น **จังหวัด** แพร่
ก่อสร้าง เมื่อปี พ.ศ. 2561 **อายุฝาย** 7 **หน่วยงานรับผิดชอบ** อบต.สูงเม่น **ใช้แบบมาตรฐาน :** มข.2527

พิกัดฝาย			
X(UTM)	616700	Y(UTM)	1997310
ลักษณะทั่วไป			
ประเภทของสันฝาย : ฝายไหลตกรัง	ความสูงสันฝาย : 1.00+0.80 เมตร	ความยาวสันฝาย : 8.00 เมตร	
ประตูระบายน้ำ : ไม่มี	ชนิดบานประตู : -	ขนาด (กว้าง*สูง) : -	จำนวน : - ชุด ชนิดเครื่องยกบาน : -
อาคารบังคับน้ำ : ไม่มี			
ระบบส่งน้ำ : ไม่มี	ลักษณะคลอง : -	ขนาดท้องคลองกว้าง : - เมตร	ความยาวประมาณ : - กิโลเมตรเมตร
ข้อมูลประวัติการซ่อม			
ปี พ.ศ.	รายการซ่อม	หน่วยงาน	หมายเหตุ

ผลการตรวจสอบสภาพฝาย

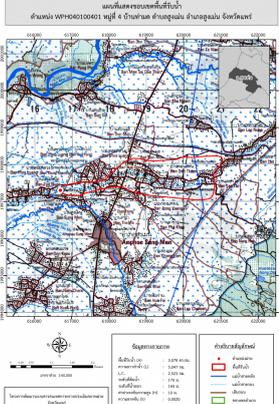
พื้นที่รับน้ำของฝายและข้อมูลประกอบ	สภาพโดยรวมของฝายและแนวทางแก้ไขปรับปรุงเบื้องต้น

<p>ข้อมูลพื้นที่รับน้ำของฝาย A = 3.08 ตารางกิโลเมตร L = 5.05 กิโลเมตร LC = 2.52 กิโลเมตร H = 10 เมตร s = 0 c = 0.25 I = 60 มิลลิเมตร/ชั่วโมง Return period = 100 ปี อัตราการไหลสูงสุด = 12.83 ลบ.ม./วินาที</p>	<p>สภาพโดยรวมของฝาย เป็นฝาย มข.2527 ก่อสร้างโดย อบต.สูงเม่นเมื่อปี พ.ศ.2561 อายุ 7 ปี มีสภาพในแต่ละส่วนดังนี้ ส่วน Protection เหนือน้ำ : ไม่มี ส่วนเหนือน้ำ : ไม่มี ส่วนควบคุมน้ำ : สภาพปกติโดยรวมใช้งานดี ส่วนท้ายน้ำ : สภาพปกติโดยรวมใช้งานดี มีวัชพืชขึ้นน้อย ส่วน Protection ท้ายน้ำ : ไม่มี ระบบส่งน้ำ : ไม่มี มีสภาพตะกอนหน้าฝาย : น้อย</p> <p>แนวทางแก้ไขปรับปรุงเบื้องต้น มีสภาพโดยรวมปกติ ควรวางแผนการขุดลอก และกำจัดวัชพืชตามเวลาที่เหมาะสม</p>
