ชื่อฝาย **ชื่อลำน้ำ แม่น้ำ** **ลำน้ำสาขาของ แม่น้ำ** **ประเภทลำน้ำ** **ลำเหมือง** **วันที่สำรวจ** 17 ก.ค. 68
หมู่บ้าน หมู่ที่ 4 บ้านท่ามด **ตำบล สูงเม่น** **อำเภอ สูงเม่น** **จังหวัด แพร่**
ก่อสร้าง เมื่อปี พ.ศ. **อายุฝาย มากกว่า 10 ปี** **หน่วยงานรับผิดชอบ** **อบต.สูงเม่น** **ใช้แบบมาตรฐาน : มข.2527**

พิกัดฝาย			
X(UTM)	616181	Y(UTM)	1996467
ลักษณะทั่วไป			
ประเภทของสันฝาย : ฝายไหลตกตรง	ความสูงสันฝาย : 1.00 เมตร	ความยาวสันฝาย : 6.00 เมตร	
ประตูระบายน้ำ : ไม่มี	ชนิดบานประตู : -	ขนาด (กว้าง*สูง) : -	จำนวน : - ชุด
อาคารบังคับน้ำ : ไม่มี			ชนิดเครื่องยกบาน : -
ระบบส่งน้ำ : ไม่มี	ลักษณะคลอง : -	ขนาดท้องคลองกว้าง : - เมตร	ความยาวประมาณ : - กิโลเมตร
ข้อมูลประวัติการซ่อม			
ปี พ.ศ.	รายการซ่อม	หน่วยงาน	หมายเหตุ

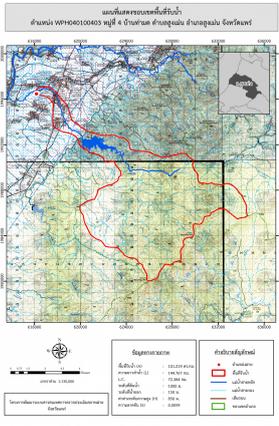
<p>แผนที่แสดงขอบเขตพื้นที่รับน้ำ จำนวน WPH040100403 หมู่ที่ 4 บ้านท่ามด ตำบลสูงเม่น อำเภอสูงเม่น จังหวัดแพร่</p> <p>ข้อมูลพื้นที่รับน้ำของฝาย A = 101.22 ตารางกิโลเมตร L = 144.77 กิโลเมตร LC = 72.38 กิโลเมตร H = 850 เมตร s = 0.01 Return period = 100 ปี อัตราการไหลสูงสุด = 375.37 ลบ.ม./วินาที</p>	<p>สภาพโดยรวมของฝาย เป็นฝาย มข.2527 ก่อสร้างโดย อบต.สูงเม่น อายุมากกว่า 10 ปี มีสภาพในแต่ละส่วนดังนี้ ส่วน Protection เหนือน้ำ : ไม่มี ส่วนเหนือน้ำ : ไม่มี ส่วนควบคุมน้ำ : สภาพปกติโดยรวมใช้งานได้ ส่วนท้ายน้ำ : สภาพปกติโดยรวมใช้งานได้ ส่วน Protection ท้ายน้ำ : ไม่มี ระบบส่งน้ำ : ไม่มี มีสภาพตะกอนหน้าฝาย : น้อย</p> <p>แนวทางแก้ไขปรับปรุงเบื้องต้น มีสภาพโดยรวมปกติ ควรวางแผนการขุดลอก และกำจัดวัชพืชตามเวลาที่เหมาะสม</p>
