ชื่อฝาย ชื่อลำน้ำ ร่องเกลี้ยง ลำน้ำสาขาของ แม่น้ำยม ประเภทลำน้ำ ลำเหมือง วันที่สำรวจ 17 ก.ค. 68
 หมู่บ้าน หมู่ที่ 5 บ้านโตนใต้ ตำบล สูงเม่น อำเภอ สูงเม่น จังหวัด แพร่
 ก่อสร้าง เมื่อปี พ.ศ. 2566 อายุฝาย 2 หน่วยงานรับผิดชอบ อบต.สูงเม่น ไซ้แบบมาตรฐาน : มข.2527

ผลการตรวจสอบสภาพฝาย

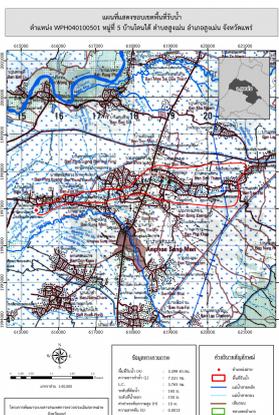
พื้นที่รับน้ำของฝายและข้อมูลประกอบ	สภาพโดยรวมของฝายและแนวทางแก้ไขปรับปรุงเบื้องต้น

<p>ข้อมูลพื้นที่รับน้ำของฝาย</p> <p>A = 3.4 ตารางกิโลเมตร</p> <p>L = 7.53 กิโลเมตร</p> <p>LC = 3.77 กิโลเมตร</p> <p>H = 10 เมตร</p> <p>s = 0</p> <p>c = 0.25</p> <p>I = 45 มิลลิเมตร/ชั่วโมง</p> <p>Return period = 100 ปี</p> <p>อัตราการไหลสูงสุด = 10.63 ลบ.ม./วินาที</p>	<p>สภาพโดยรวมของฝาย</p> <p>เป็นฝาย มข.2527 ก่อสร้างโดย อบต.สูงเม่นเมื่อปี พ.ศ.2566 อายุ 2 ปี</p> <p>มีสภาพในแต่ละส่วนดังนี้ ส่วน Protection เหนือน้ำ : ไม่มี ส่วนเหนือน้ำ : ไม่มี ส่วนควบคุมน้ำ : สภาพปกติโดยรวมใช้งานดี ส่วนท้ายน้ำ : สภาพปกติโดยรวมใช้งานดี มีวัชพืชขึ้นน้อย ส่วน Protection ท้ายน้ำ : ไม่มี ระบบส่งน้ำ : ไม่มี มีสภาพตะกอนหน้าฝาย : น้อย</p> <p>แนวทางแก้ไขปรับปรุงเบื้องต้น</p> <p>มีสภาพโดยรวมปกติ ควรวางแผนการขุดลอก และกำจัดวัชพืชตามเวลาที่เหมาะสม</p>
