ชื่อฝาย **ชื่อลำน้ำ** ร่องเกลี้ยง **ลำน้ำสาขาของ** แม่น้ำยม **ประเภทลำน้ำ** ลำเหมือง **วันที่สำรวจ** 17 ก.ค. 68  
**หมู่บ้าน หมู่ที่** 6 บ้านโตนเหนือ **ตำบล** สูงเม่น **อำเภอ** สูงเม่น **จังหวัด** แพร่  
**ก่อสร้าง เมื่อปี พ.ศ.** **อายุฝาย** มากกว่า 10 ปี **หน่วยงานรับผิดชอบ** อบต.สูงเม่น **ใช้แบบมาตรฐาน : มข.2527**

ผลการตรวจสอบสภาพฝาย

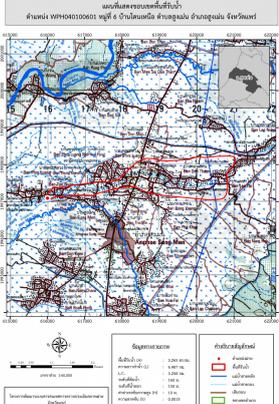
พื้นที่รับน้ำของฝายและข้อมูลประกอบ	สภาพโดยรวมของฝายและแนวทางแก้ไขปรับปรุงเบื้องต้น

<p><b>ข้อมูลพื้นที่รับน้ำของฝาย</b>            A = 3.27 ตารางกิโลเมตร            L = 6.49 กิโลเมตร            LC = 3.24 กิโลเมตร            H = 10 เมตร            s = 0            c = 0.25            I = 55 มิลลิเมตร/ชั่วโมง            Return period = 100 ปี            อัตราการไหลสูงสุด = 12.48 ลบ.ม./วินาที</p>	<p><b>สภาพโดยรวมของฝาย</b>            เป็นฝาย มข.2527 ก่อสร้างโดย อบต.สูงเม่น อายุมากกว่า 10 ปี มีสภาพในแต่ละส่วนดังนี้ ส่วน Protection เหนือน้ำ : ไม่มี ส่วนเหนือน้ำ : ไม่มี ส่วนควบคุมน้ำ : สภาพปกติโดยรวมใช้งานได้ ส่วนท้ายน้ำ : สภาพปกติโดยรวมใช้งานได้ ส่วน Protection ท้ายน้ำ : ไม่มี ระบบส่งน้ำ : ไม่มี มีสภาพตะกอนหน้าฝาย : น้อย</p> <p><b>แนวทางแก้ไขปรับปรุงเบื้องต้น</b>            มีสภาพโดยรวมปกติ ควรวางมาตรการขุดลอก และกำจัดวัชพืชตามเวลาที่เหมาะสม</p>
