ชื่อฝาย **ชื่อลำน้ำ** ร่องเกลี้ยง **ลำน้ำสาขาของ** แม่น้ำยม **ประเภทลำน้ำ** ลำเหมือง **วันที่สำรวจ** 17 ก.ค. 68  
**หมู่บ้าน หมู่ที่** 6 บ้านโตนเหนือ **ตำบล** สูงเม่น **อำเภอ** สูงเม่น **จังหวัด** แพร่  
**ก่อสร้าง เมื่อปี พ.ศ.** **อายุฝาย** มากกว่า 10 ปี **หน่วยงานรับผิดชอบ** อบต.สูงเม่น **ใช้แบบมาตรฐาน : มข.2527**

พิกัดฝาย			
X(UTM)	615802	Y(UTM)	1997086
ลักษณะทั่วไป			
ประเภทของสันฝาย : ฝายไหลตกตรง	ความสูงสันฝาย : 1.00 เมตร	ความยาวสันฝาย : 6.00 เมตร	
ประตูระบายน้ำ : ไม่มี	ชนิดบานประตู : -	ขนาด (กว้าง*สูง) : -	จำนวน : - ชุด ชนิดเครื่องยกบาน : -
อาคารบังคับน้ำ : ไม่มี			
ระบบส่งน้ำ : ไม่มี	ลักษณะคลอง : -	ขนาดท้องคลองกว้าง : - เมตร	ความยาวประมาณ : - กิโลเมตรเมตร
ข้อมูลประวัติการซ่อม			
ปี พ.ศ.	รายการซ่อม	หน่วยงาน	หมายเหตุ

ผลการตรวจสอบสภาพฝาย

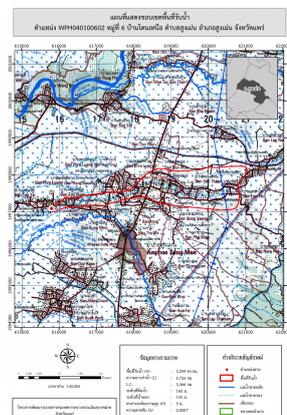
พื้นที่รับน้ำของฝายและข้อมูลประกอบ	สภาพโดยรวมของฝายและแนวทางแก้ไขปรับปรุงเบื้องต้น

<p><b>ข้อมูลพื้นที่รับน้ำของฝาย</b>            A = 3.3 ตารางกิโลเมตร            L = 6.73 กิโลเมตร            LC = 3.37 กิโลเมตร            H = 5 เมตร            s = 0            c = 0.25            I = 40 มิลลิเมตร/ชั่วโมง            Return period = 100 ปี            อัตราการไหลสูงสุด = 9.17 ลบ.ม./วินาที</p>	<p><b>สภาพโดยรวมของฝาย</b>            เป็นฝาย มข.2527 ก่อสร้างโดย อบต.สูงเม่น อายุมากกว่า 10 ปี มีสภาพในแต่ละส่วนดังนี้ ส่วน Protection เหนือน้ำ : ไม่มี ส่วนเหนือน้ำ : ไม่มี ส่วนควบคุมน้ำ : สภาพปกติโดยรวมใช้งานได้ ส่วนท้ายน้ำ : สภาพปกติโดยรวมใช้งานได้ ส่วน Protection ท้ายน้ำ : ไม่มี ระบบส่งน้ำ : ไม่มี มีสภาพตะกอนหน้าฝาย : น้อย</p> <p><b>แนวทางแก้ไขปรับปรุงเบื้องต้น</b>            มีสภาพโดยรวมปกติ ควรวางมาตรการขุดลอก และกำจัดวัชพืชตามเวลาที่เหมาะสม</p>
