ชื่อฝาย ชื่อลำน้ำ ร่องเสี้ยว ลำน้ำสาขาของ แม่น้ำยม ประเภทลำน้ำ ลำเหมือง วันที่สำรวจ 14 ก.ค. 68  
 หมู่บ้าน หมู่ที่ 5 บ้านร่องเสี้ยว ตำบล น้ำชำ อำเภอ สูงเม่น จังหวัด แพร่  
 ก่อสร้าง เมื่อปี พ.ศ. อายุฝาย มากกว่า 15 ปี หน่วยงานรับผิดชอบ อบต.น้ำชำ ไซ้แบบมาตรฐาน : มข.2527

ผลการตรวจสอบสภาพฝาย

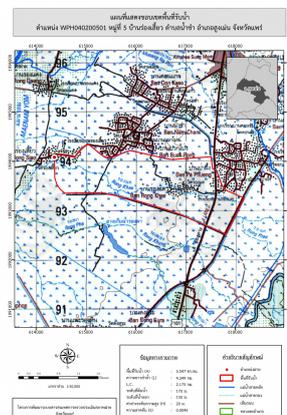
พื้นที่รับน้ำของฝายและข้อมูลประกอบ	สภาพโดยรวมของฝายและแนวทางแก้ไขปรับปรุงเบื้องต้น

<p>ข้อมูลพื้นที่รับน้ำของฝาย</p> <p>A = 3.55 ตารางกิโลเมตร                      L = 4.35 กิโลเมตร                      LC = 2.17 กิโลเมตร                      H = 20 เมตร                      s = 0                      c = 0.25                      I = 80 มิลลิเมตร/ชั่วโมง                      Return period = 100 ปี                      อัตราการไหลสูงสุด = 19.72 ลบ.ม./วินาที</p>	<p><b>สภาพโดยรวมของฝาย</b></p> <p>เป็นฝาย มข.2527 ก่อสร้างโดยที่ว่าการอำเภอสูงเม่น ปัจจุบันอยู่ในความดูแลของ อบต.น้ำชำ อายุฝายมากกว่า 15 ปี มีสภาพในแต่ละส่วนดังนี้ ส่วน Protection เหนือน้ำ : ไม่มี ส่วนเหนือน้ำ : ไม่มี ส่วนควบคุมน้ำ : สภาพโดยรวมใช้งานดี ส่วนท้ายน้ำ : สภาพโดยรวมใช้งานดี มีวัชพืชขึ้นน้อย ส่วน Protection ท้ายน้ำ : ไม่มี ระบบส่งน้ำ : ไม่มี มีสภาพตะกอนหน้าฝาย : ปานกลาง</p> <p><b>แนวทางแก้ไขปรับปรุงเบื้องต้น</b></p> <p>มีสภาพโดยรวมปกติ ควรวางมาตรการขุดลอก และกำจัดวัชพืชตามเวลาที่เหมาะสม</p>
