ชื่อฝาย ชื่อลำน้ำ ร่องไปง ลำน้ำสาขาของ แม่น้ำยม ประเภทลำน้ำ ลำเหมือง วันที่สำรวจ 14 ก.ค. 68
 หมู่บ้าน หมู่ที่ 12 บ้านร่องเดี่ยว ตำบล น้ำชำ อำเภอ สูงเม่น จังหวัด แพร่
 ก่อสร้าง เมื่อปี พ.ศ. อายุฝาย มากกว่า 15 ปี หน่วยงานรับผิดชอบ อบต.น้ำชำ ไซ้แบบมาตรฐาน : มข.2527

พิกัดฝาย			
X(UTM)	614101	Y(UTM)	1994517
ลักษณะทั่วไป			
ประเภทของสันฝาย : ฝายไหลตกรตรง	ความสูงสันฝาย : 1.50 เมตร	ความยาวสันฝาย : 17.00 เมตร	
ประตูระบายน้ำ : ไม่มี	ชนิดบานประตู : -	ขนาด (กว้าง*สูง) : -	จำนวน : - ชุด ชนิดเครื่องยกบาน : -
อาคารบังคับน้ำ : ไม่มี			
ระบบส่งน้ำ : ไม่มี	ลักษณะคลอง : -	ขนาดท้องคลองกว้าง : - เมตร	ความยาวประมาณ : - กิโลเมตรเมตร
ข้อมูลประวัติการซ่อม			
ปี พ.ศ.	รายการซ่อม	หน่วยงาน	หมายเหตุ

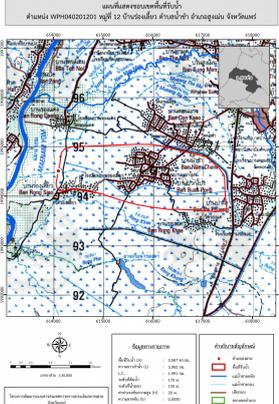
พื้นที่รับน้ำของฝายและข้อมูลประกอบ	สภาพโดยรวมของฝายและแนวทางแก้ไขปรับปรุงเบื้องต้น

<p>ข้อมูลพื้นที่รับน้ำของฝาย</p> <p>A = 3.59 ตารางกิโลเมตร L = 3.98 กิโลเมตร LC = 1.99 กิโลเมตร H = 20 เมตร s = 0 c = 0.25 I = 90 มิลลิเมตร/ชั่วโมง Return period = 100 ปี อัตราการไหลสูงสุด = 22.43 ลบ.ม./วินาที</p>	<p>สภาพโดยรวมของฝาย</p> <p>เป็นฝาย มข.2527 ก่อสร้างโดยที่ว่าการอำเภอสูงเม่น ปัจจุบันอยู่ในความดูแลของ อบต.น้ำชำ อายุฝายมากกว่า 15 ปี มีสภาพในแต่ละส่วนดังนี้ ส่วน Protection เหนือน้ำ : ไม่มี ส่วนเหนือน้ำ : ไม่มี ส่วนควบคุมน้ำ : สภาพโดยรวมใช้งานดี ส่วนท้ายน้ำ : สภาพโดยรวมใช้งานดี ส่วน Protection ท้ายน้ำ : ไม่มี ระบบส่งน้ำ : ไม่มี มีสภาพตะกอนหน้าฝาย : ปานกลาง</p> <p>แนวทางแก้ไขปรับปรุงเบื้องต้น</p> <p>มีสภาพโดยรวมปกติ ควรวางมาตรการขุดลอก และกำจัดวัชพืชตามเวลาที่เหมาะสม</p>
