ชื่อฝาย ชื่อลำน้ำ ร่องไป ลำน้ำสาขาของ แม่น้ำยม ประเภทลำน้ำ ลำเหมือง วันที่สำรวจ 14 ก.ค. 68
 หมู่บ้าน หมู่ที่ 12 บ้านร่องเลี้ยว ตำบล น้ำชำ อำเภอ สูงเม่น จังหวัด แพร่
 ก่อสร้าง เมื่อปี พ.ศ. อายุฝาย มากกว่า 15 ปี หน่วยงานรับผิดชอบ อบต.น้ำชำ ไซ้แบบมาตรฐาน : กรมชลประทาน

ลักษณะทั่วไป

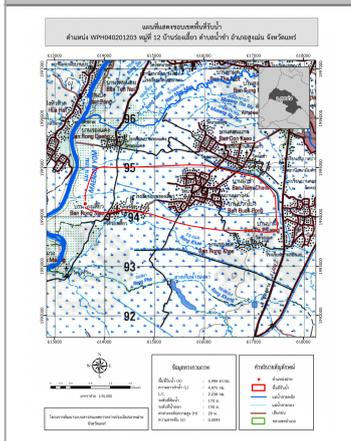
พื้นที่รับน้ำของฝายและข้อมูลประกอบ

ข้อมูลพื้นที่รับน้ำของฝาย
 A = 3.99 ตารางกิโลเมตร
 L = 4.47 กิโลเมตร
 LC = 2.24 กิโลเมตร
 H = 20 เมตร
 s = 0
 c = 0.25
 I = 80 มิลลิเมตร/ชั่วโมง
 Return period = 100 ปี
 อัตราการไหลสูงสุด = 22.16 ลบ.ม./วินาที
