ชื่อฝาย **ชื่อลำน้ำ แม่น้ำ** **ลำน้ำสาขาของ แม่น้ำ** **ประเภทลำน้ำ ลำห้วย** **วันที่สำรวจ 25 ก.ค. 68**
หมู่บ้าน หมู่ที่ 11 บ้านเหล่าป่าฝาง ตำบล หัวฝาย อำเภอ สูงเม่น จังหวัด แพร่
ก่อสร้าง เมื่อปี พ.ศ. อายุฝาย มากกว่า 20 ปี หน่วยงานรับผิดชอบ - ใช้แบบมาตรฐาน : มข.2527

พิกัดฝาย			
X(UTM)	618675	Y(UTM)	1994117

ลักษณะทั่วไป			
ประเภทของสันฝาย : ฝายไหลตกตรง	ความสูงสันฝาย : 1.00 เมตร	ความยาวสันฝาย : 18.00 เมตร	
ประตูระบายน้ำ : ไม่มี	ชนิดบานประตู : -	ขนาด (กว้าง*สูง) : -	จำนวน : - ชุด ชนิดเครื่องยกบาน : -
อาคารบังคับน้ำ : ไม่มี			
ระบบส่งน้ำ : ไม่มี	ลักษณะคลอง : -	ขนาดท้องคลองกว้าง : - เมตร	ความยาวประมาณ : - กิโลเมตรเมตร
ข้อมูลประวัติการซ่อม			
ปี พ.ศ.	รายการซ่อม	หน่วยงาน	หมายเหตุ

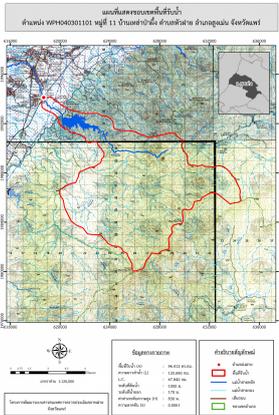
<p>ข้อมูลพื้นที่รับน้ำของฝาย A = 96.41 ตารางกิโลเมตร L = 135.68 กิโลเมตร LC = 67.84 กิโลเมตร H = 830 เมตร s = 0.01 Return period = 100 ปี อัตราการไหลสูงสุด = 367.13 ลบ.ม./วินาที</p>	<p>สภาพโดยรวมของฝาย เป็นฝาย มข.2527 ก่อสร้างโดย ที่ว่าการอำเภอสูงเม่น อายุมากกว่า 20 ปี มีสภาพในแต่ละส่วนดังนี้ ส่วน Protection เหนือน้ำ : ไม่มี ส่วนเหนือน้ำ : ไม่มี ส่วนควบคุมน้ำ : สภาพปกติโดยรวมใช้งานได้ ส่วนท้ายน้ำ : สภาพปกติโดยรวมใช้งานได้ ส่วน Protection ท้ายน้ำ : ไม่มี ระบบส่งน้ำ : ไม่มี มีสภาพตะกอนหน้าฝาย : ปานกลาง</p> <p>แนวทางแก้ไขปรับปรุงเบื้องต้น มีสภาพโดยรวมปกติ ควรวางแผนการขุดลอก และกำจัดวัชพืชตามเวลาที่เหมาะสม</p>
