ชื่อฝาย \_\_\_\_\_ ชื่อลำน้ำ \_\_\_\_\_ เมืองหลวง \_\_\_\_\_ ลำน้ำสาขาของ \_\_\_\_\_ ประเภทลำน้ำ \_\_\_\_\_ ลำเหมือง \_\_\_\_\_ วันที่สำรวจ 15 ก.ค. 68  
 หมู่บ้าน หมู่ที่ 1 บ้านเหล่า ตำบล บ้านเหล่า อำเภอ สูงเม่น จังหวัด แพร่  
 ก่อสร้าง เมื่อปี พ.ศ. \_\_\_\_\_ อายุฝาย มากกว่า 15 ปี หน่วยงานรับผิดชอบ อบต.บ้านเหล่า ใช้แบบมาตรฐาน : มข.2527

ผลการตรวจสอบสภาพฝาย

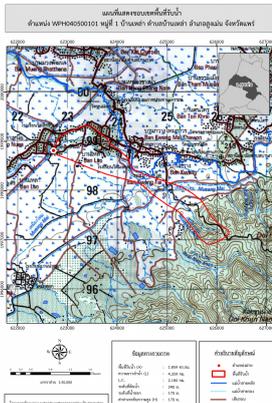
พื้นที่รับน้ำของฝายและข้อมูลประกอบ	สภาพโดยรวมของฝายและแนวทางแก้ไขปรับปรุงเบื้องต้น

<p>ข้อมูลพื้นที่รับน้ำของฝาย</p> <p>A = 1.86 ตารางกิโลเมตร</p> <p>L = 4.36 กิโลเมตร</p> <p>LC = 2.18 กิโลเมตร</p> <p>H = 170 เมตร</p> <p>s = 0.04</p> <p>c = 0.25</p> <p>l = 100 มิลลิเมตร/ชั่วโมง</p> <p>Return period = 100 ปี</p> <p>อัตราการไหลสูงสุด = 12.92 ลบ.ม./วินาที</p>	<p>สภาพโดยรวมของฝาย</p> <p>เป็นฝาย มข.2527 ก่อสร้างโดยที่ว่าการอำเภอสูงเม่น ปัจจุบันอยู่ในความดูแลของ อบต.บ้านเหล่า อายุฝายมากกว่า 15 ปี มีสภาพพังเสียหายไม่สามารถใช้งานได้ มีสภาพตะกอนหน้าฝาย : น้อย</p> <p>***ชาวบ้านต้องการรื้อถอนเนื่องจากฤดูน้ำหลากทำให้ระดับน้ำสูงเข้าท่วมพื้นที่ชุมชน***</p> <p><b>แนวทางแก้ไขปรับปรุงเบื้องต้น</b></p> <p>ควรรื้อถอนออก และปรับสภาพพื้นที่ไม่ให้เกิดการกัดเซาะทางน้ำ</p>
