# การตรวจสอบสภาพฝายและแนวทางแก้ไขปรับปรุงเพื่อเพิ่มประสิทธิภาพฝาย

รหัสฝายที่ : WPH040500402

ชื่อฝาย ชื่อลำน้ำ ห้วยหิน ลำน้ำสาขาของ แม่สอง/แม่น้ำยม ประเภทลำน้ำ ลำห้วย วันที่สำรวจ 20 พ.ค. 68  
หมู่บ้าน หมู่ที่ 4 บ้านเหล่าเหนือ ตำบล บ้านกลาง อำเภอ สอง จังหวัด แพร่  
ก่อสร้าง เมื่อปี พ.ศ. 2561 อายุฝาย 7 หน่วยงานรับผิดชอบ สสน. ออกแบบเอง

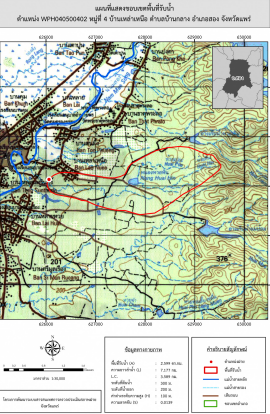
| พื้นที่รับน้ำของฝายและข้อมูลประกอบ | สภาพโดยรวมของฝายและแนวทางแก้ไขปรับปรุงเบื้องต้น |
|---|---|
| <div><p>แผนที่แสดงพื้นที่รับน้ำของฝาย</p><p>ข้อมูลพื้นที่รับน้ำของฝาย</p><p>A = 2.6 ตารางกิโลเมตร</p><p>L = 7.18 กิโลเมตร</p><p>LC = 3.59 กิโลเมตร</p><p>H = 100 เมตร</p><p>s = 0.01</p><p>c = 0.25</p><p>I = 90 มิลลิเมตร/ชั่วโมง</p><p>Return period = 100 ปี</p><p>อัตราการไหลสูงสุด = 16.25 ลบ.ม./วินาที</p></div> | <p><b>สภาพโดยรวมของฝาย</b></p> <p>เป็นฝายที่ก่อสร้างเมื่อปี 2561 โดย สสน. และยังไม่ได้ถ่ายโอน อายุฝาย 7 ปี</p> <p>มีสภาพในแต่ละส่วนดังนี้ ส่วน Protection เหนือน้ำ : ไม่มี ส่วนเหนือน้ำ : ปกติ ส่วนควบคุมน้ำ : ปกติ ส่วนท้ายน้ำ : ปกติ ส่วน Protection ท้ายน้ำ : ไม่มี ระบบส่งน้ำ : ไม่มี</p> <p>มีสภาพตะกอนหน้าฝาย : ปานกลาง</p> <p><b>แนวทางแก้ไขปรับปรุงเบื้องต้น</b></p> <p>มีสภาพโดยรวมปกติ ควรวางแผนการขุดลอก และกำจัดวัชพืชตามเวลาที่เหมาะสม</p> |
