ชื่อฝาย _____ ชื่อลำน้ำ ห้วยหิน ลำน้ำสาขาของ แม่สอง/แม่น้ำยม ประเภทลำน้ำ ลำห้วย _____ วันที่สำรวจ 20 พ.ค. 68
 หมู่บ้าน หมู่ที่ 4 บ้านเหล่าเหนือ ตำบล บ้านกลาง อำเภอ สอง จังหวัด แพร่
 ก่อสร้าง เมื่อปี พ.ศ. 2559 อายุฝาย 9 หน่วยงานรับผิดชอบ อบต.บ้านกลาง ออกแบบเอง

ลักษณะทั่วไป			
ประเภทของสันฝาย : ฝายไหลตกตรง	ความสูงสันฝาย : 1.20 เมตร	ความยาวสันฝาย : 3.00 เมตร	
ประตูระบายน้ำ : ไม่มี	ชนิดบานประตู : -	ขนาด (กว้าง*สูง) : -	จำนวน : - ชุด ชนิดเครื่องยกบาน : -
อาคารบังคับน้ำ : ไม่มี			
ระบบส่งน้ำ : ไม่มี	ลักษณะคลอง : -	ขนาดท้องคลองกว้าง : - เมตร	ความยาวประมาณ : - กิโลเมตรเมตร

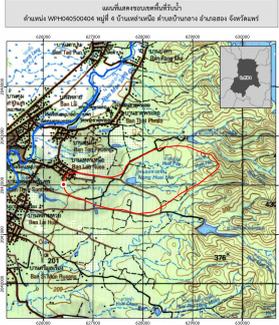
พื้นที่รับน้ำของฝายและข้อมูลประกอบ	สภาพโดยรวมของฝายและแนวทางแก้ไขปรับปรุงเบื้องต้น

<p>ข้อมูลพื้นที่รับน้ำของฝาย</p> <p>A = 2.43 ตารางกิโลเมตร L = 6.65 กิโลเมตร LC = 3.33 กิโลเมตร H = 100 เมตร s = 0.02 c = 0.25 I = 90 มิลลิเมตร/ชั่วโมง</p> <p>Return period = 100 ปี อัตราการไหลสูงสุด = 15.21 ลบ.ม./วินาที</p>	<p>สภาพโดยรวมของฝาย</p> <p>เป็นฝายที่ก่อสร้างเมื่อปี 2559 โดย อบต.บ้านกลาง และยังไม่ได้ถ่ายโอน อายุฝาย 9 ปี มีสภาพในแต่ละส่วนดังนี้ ส่วน Protection เหนือน้ำ : ไม่มี ส่วนเหนือน้ำ : ปกติมีวัชพืชขึ้นน้อย ส่วนควบคุมน้ำ : ปกติมีวัชพืชขึ้นน้อย ส่วนท้ายน้ำ : ปกติมีวัชพืชขึ้นน้อย ส่วน Protection ท้ายน้ำ : ไม่มี ระบบส่งน้ำ : ไม่มี มีสภาพตะกอนหน้าฝาย : ปานกลาง</p> <p>แนวทางแก้ไขปรับปรุงเบื้องต้น</p> <p>มีสภาพโดยรวมปกติ ควรวางแผนการขุดลอก และกำจัดวัชพืชตามเวลาที่เหมาะสม</p>
