ชื่อฝาย **ชื่อลำน้ำ ห้วยหิน** **ลำน้ำสาขาของ แม่น้ำสอง/แม่น้ำยม** **ประเภทลำน้ำ ลำห้วย** **วันที่สำรวจ 20 พ.ค. 68**
หมู่บ้าน หมู่ที่ 4 บ้านเหล่าเหนือ ตำบล บ้านกลาง อำเภอ สอง จังหวัด แพร่
ก่อสร้าง เมื่อปี พ.ศ. 2564 อายุฝาย 4 **หน่วยงานรับผิดชอบ สสน.** **ออกแบบเอง**

ผลการตรวจสอบสภาพฝาย

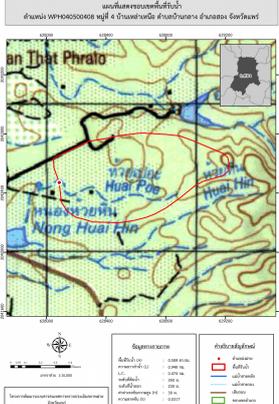
พื้นที่รับน้ำของฝายและข้อมูลประกอบ	สภาพโดยรวมของฝายและแนวทางแก้ไขปรับปรุงเบื้องต้น

<p>ข้อมูลพื้นที่รับน้ำของฝาย A = 0.51 ตารางกิโลเมตร L = 0.95 กิโลเมตร LC = 0.47 กิโลเมตร H = 30 เมตร s = 0.03 c = 0.25 I = 120 มิลลิเมตร/ชั่วโมง Return period = 100 ปี อัตราการไหลสูงสุด = 4.23 ลบ.ม./วินาที</p>	<p>สภาพโดยรวมของฝาย เป็นฝายที่ก่อสร้างเมื่อปี 2564 โดย สสน. และยังไม่ได้ถ่ายโอน อายุฝาย 4 ปี มีสภาพในแต่ละส่วนดังนี้ ส่วน Protection เหนือน้ำ : ไม่มี ส่วนเหนือน้ำ : ปกติมีวัชพืชขึ้นน้อย ส่วนควบคุมน้ำ : ปกติ ส่วนท้ายน้ำ : ปกติ ส่วน Protection ท้ายน้ำ : ปกติ ระบบส่งน้ำ : ไม่มี มีสภาพตะกอนหน้าฝาย : น้อย</p> <p>แนวทางแก้ไขปรับปรุงเบื้องต้น มีสภาพโดยรวมปกติ ควรวางแผนการขุดลอก และกำจัดวัชพืชตามเวลาที่เหมาะสม</p>
